PIANO DI COLTIVAZIONE DELLA CAVA DENOMINATA "MONTE ZUCCONO O BENEIO" N. 1001 E INTERVENTI DI BONIFICA E MESSA IN SICUREZZA

SOCIETA' APUANA MARMI s.r.l.

**RELAZIONE GEOMECCANICA
DI STABILITA'**

DATA:
GIUGNO 2022

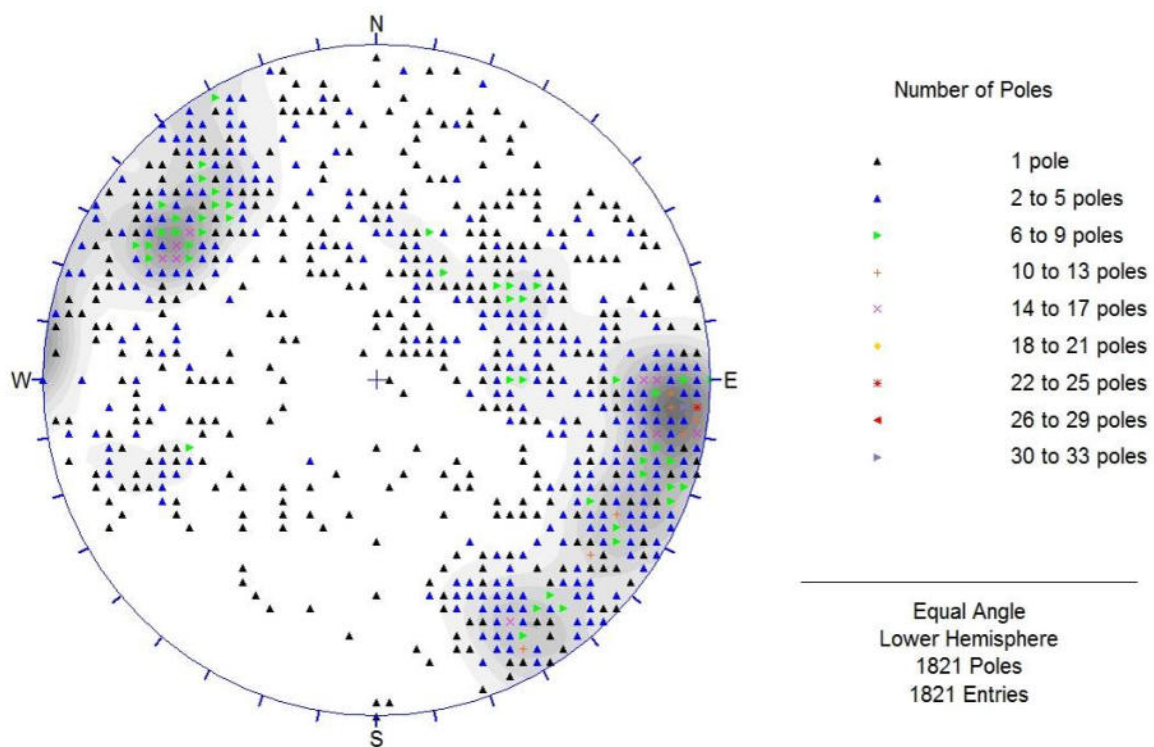
Stereogramma cumulativo

Come si osserva la dispersione dei poli e dei piani di frattura principali è sostanzialmente inalterata rispetto al passato.

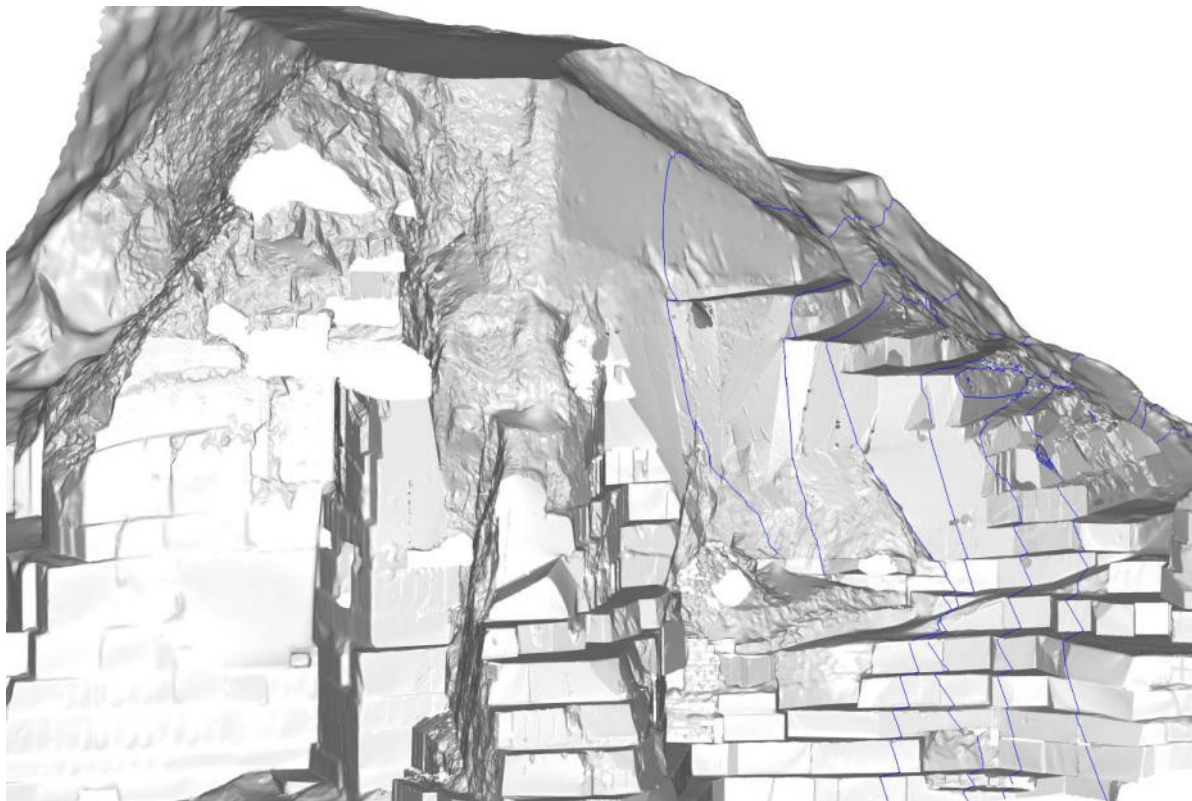
Immagine 1 - Rappresentazione tridimensionale della zampa NW del Monte Zuccone con evidenziate le discontinuità principali immergenti a NW

La principale di tali discontinuità è la frattura denominata in passato come JE e che si riscontra fino alle quote inferiori dei sotterranei della cava Gioia Cancelli (denominata in ultimo piano di coltivazione come J7).

Tali discontinuità, come si può osservare dalle immagini precedente, tendono ad immergere verso il massiccio e non saranno mai incise inferiormente dal previsto sviluppo di progetto delle cave Gioia Pianello n° 172 e Gioia Cancelli n° 171 (vedasi sezione tipo seguente) in quanto al di sotto della quota attuale di 650 m ca. sarà mantenuta la continuità del monte lungo la direzione E - W.

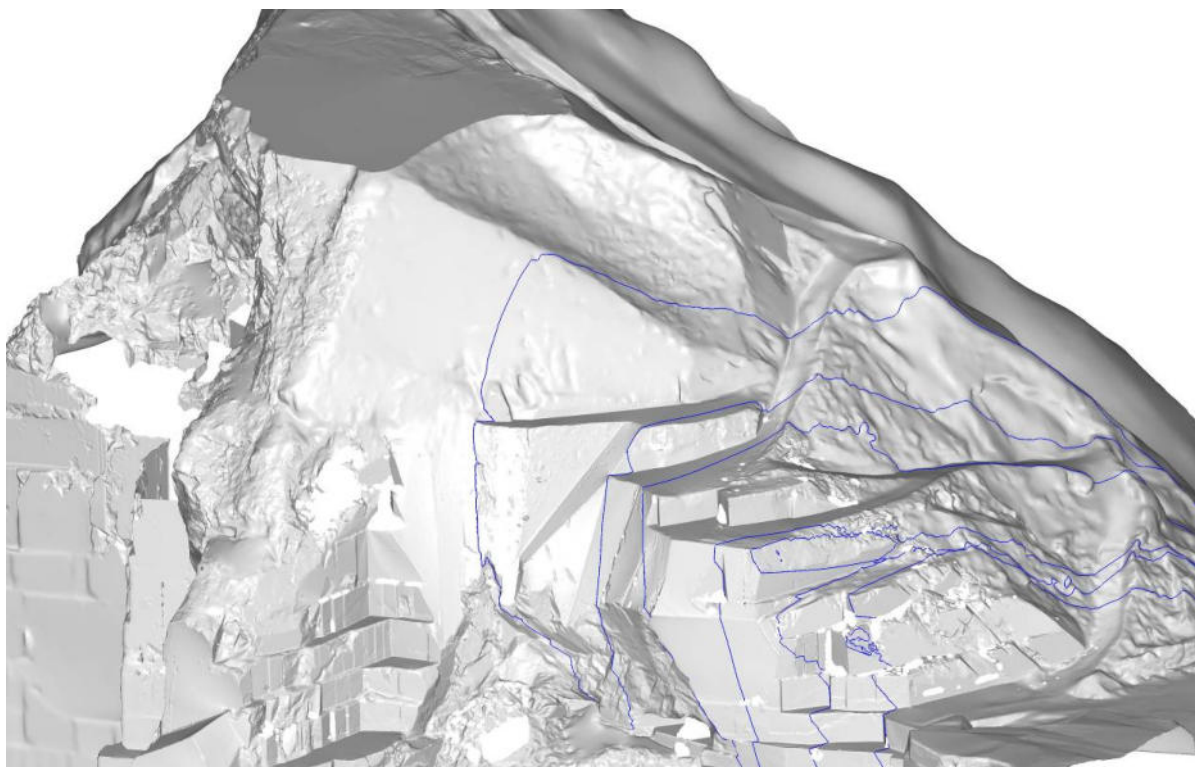
Immagine 2 - Altra vista della rappresentazione tridimensionale della zampa NW del Monte zuccone con evidenziate le discontinuità principali

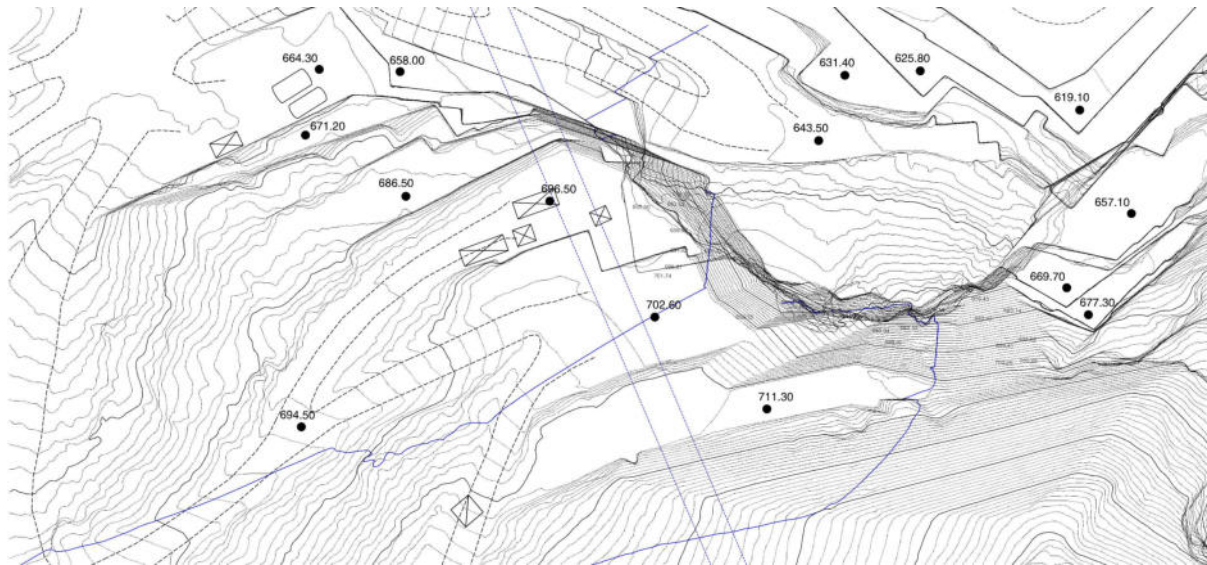
Immagine 3 - Estratto planimetria con evidenziata traccia sezioni (tratteggio blu) tracciate ortogonalmente alle due fratture principali di cui alle immagini successive

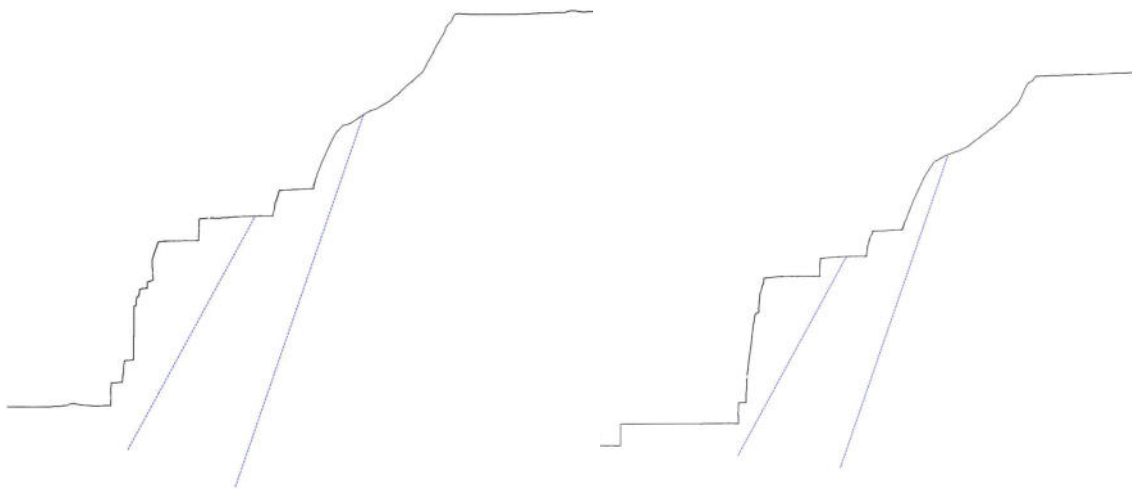
Immagine 4 - Traccia delle due sezioni rappresentative di cui sopra con evidenziate le tracce delle due fratture principali J7/JE e J0 da cui si può apprezzare come le stesse non saranno incise dalle lavorazioni di progetto delle cave Gioia Pianello n° 172 e Gioia Cancelli n° 171

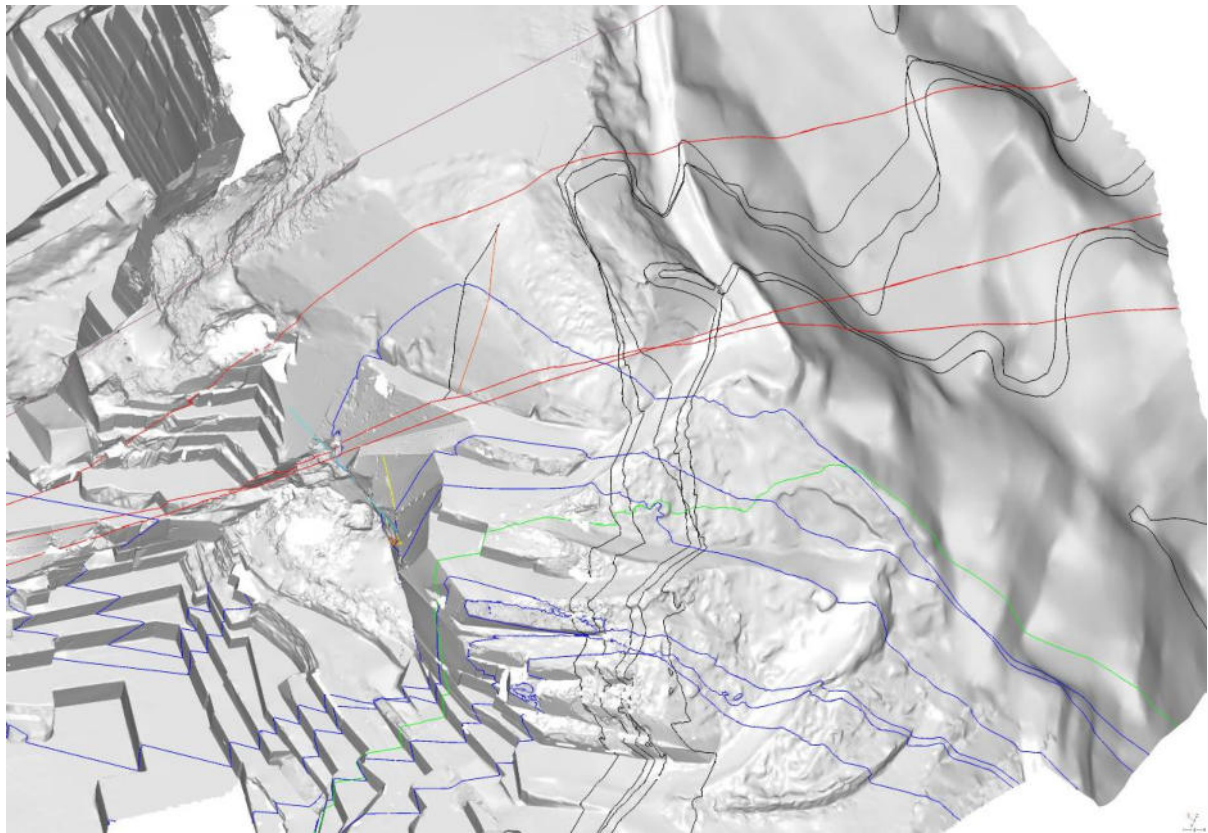
Gli sbassi a scendere condotti dalla sommità del Beneo andranno a breve ad interessare la superficie del "taglione" incidendo superiormente le discontinuità principali. Tali lavorazioni non determineranno modifiche delle condizioni geometriche delle strutture oggi esistenti. Nell'ottica di cautelatività sia le discontinuità principali di tipo K6.1 che le strutture non rimovibili da esse delimitate sono oggetto di specifico monitoraggio come descritto nel paragrafo dedicato.

Immagine 5 - Vista dall'altro dell'area allo studio con evidenziate le discontinuità principali di maggiore persistenza.

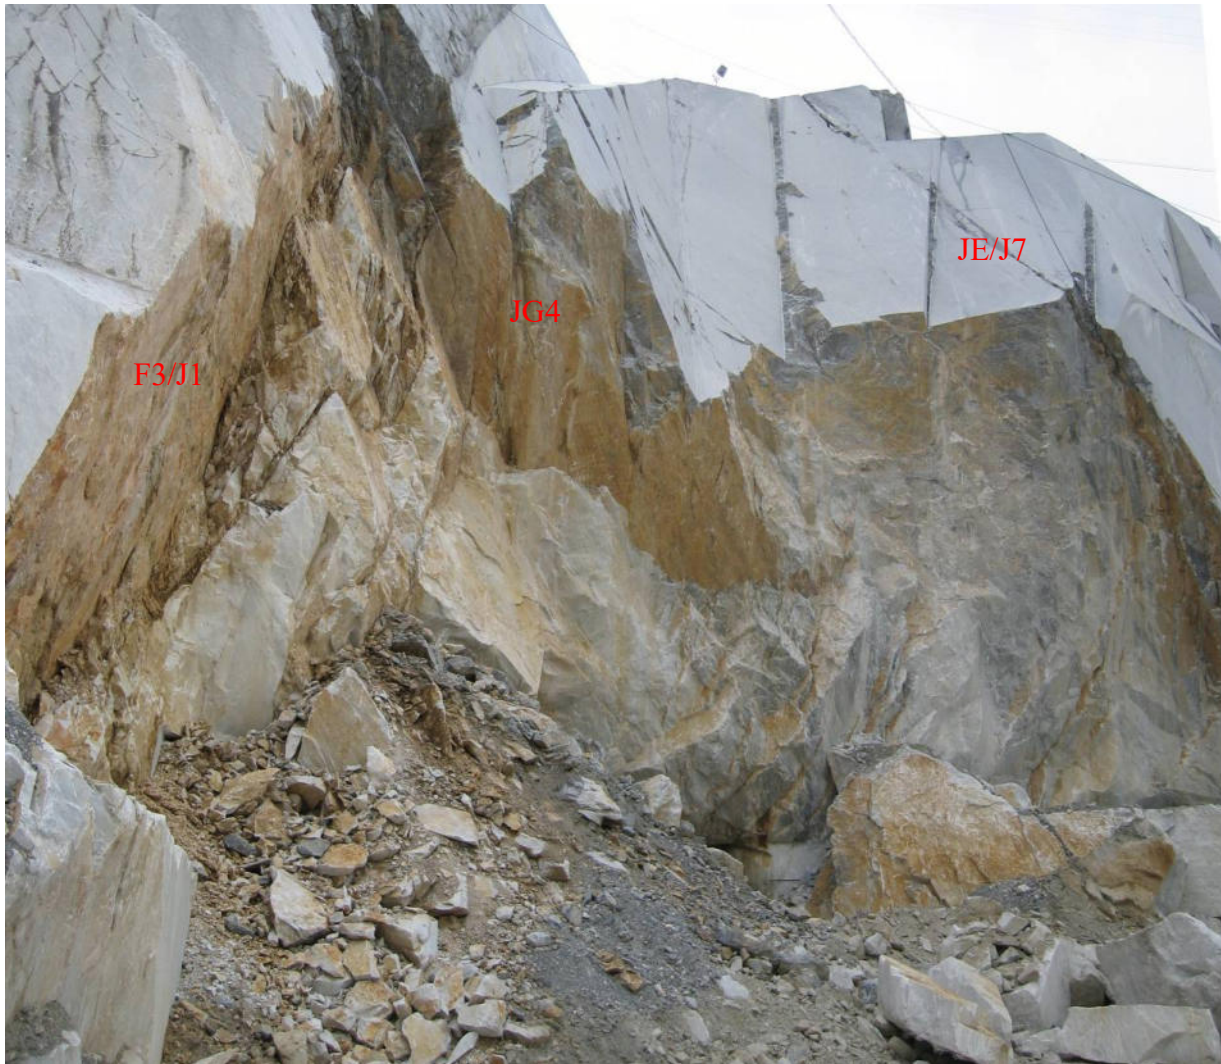
Come si può osservare dalla foto successiva l'area interessata dal movimento franoso dell'ottobre 2004 è stata nel tempo bonificata mediante una serie di tagli mirati ad eliminare la massima parte delle porzioni residuali aggettanti rimaste in essere a seguito dell'evento citato.

Foto 1 - Panoramica dell'area di frana a seguito degli interventi di bonifica con indicazione delle principali fratture.

L'area è periodicamente oggetto di verifica da parte di personale specializzato di parete al fine di verificare le superfici di taglio residuali e controllare/verificare lo stato delle superfici di

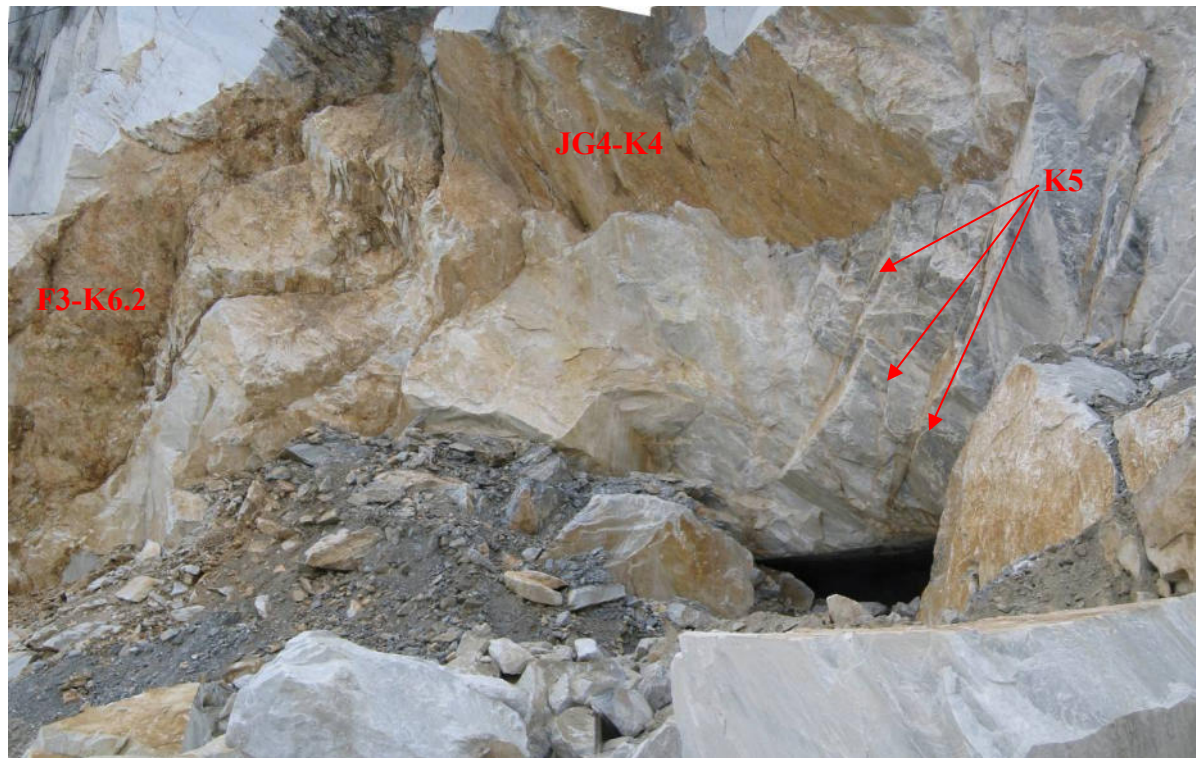
Foto 2 – Particolare sul prisma presente nell'area residuale di frana con indicazione delle discontinuità principali che lo delimitano.

Come già segnalato in fase di iter di approvazione del piano approvato nel 2006, nell'area di frana era rimasta in essere una struttura rimovibile, parzialmente aggettante, denominata M1 ed evidenziata nella foto 2 precedente, delimitata lateralmente dalla fascia finimentosa F3/J1 e da una serie di fratture di tipo K5 ed in testa dalla superficie del verso JG4 che la isola completamente in quanto emerge a cielo della galleria residuale. La linea di intersezione è quindi orientata verso il basso e verso l'interno del massiccio roccioso.

Il blocco residuale dell'evento franoso, non aveva, e tutt'ora non ha, evidenziato successivi segni di movimento esterni lasciando presupporre, già all'epoca, la presenza di importanti ponti di roccia. Tutta la porzione di tetto costituisce un arco roccioso compresso tra le pareti della vecchia galleria parzialmente franata. La porzione residuale del blocco risulta inoltre ben calzata dal materiale detritico che riempie la galleria residuale e che si dipana fino alla quota di 642 m ca..

La presenza di tale massa, congiuntamente alla decisione di non insistere con le coltivazioni a ridosso della stessa, ha determinato la scelta di allontanarsi dall'area di frana mantenendo il detrito ivi presente e realizzando su masso alla quota di 632 m ca. un bastione di contenimento del detrito retrostante.

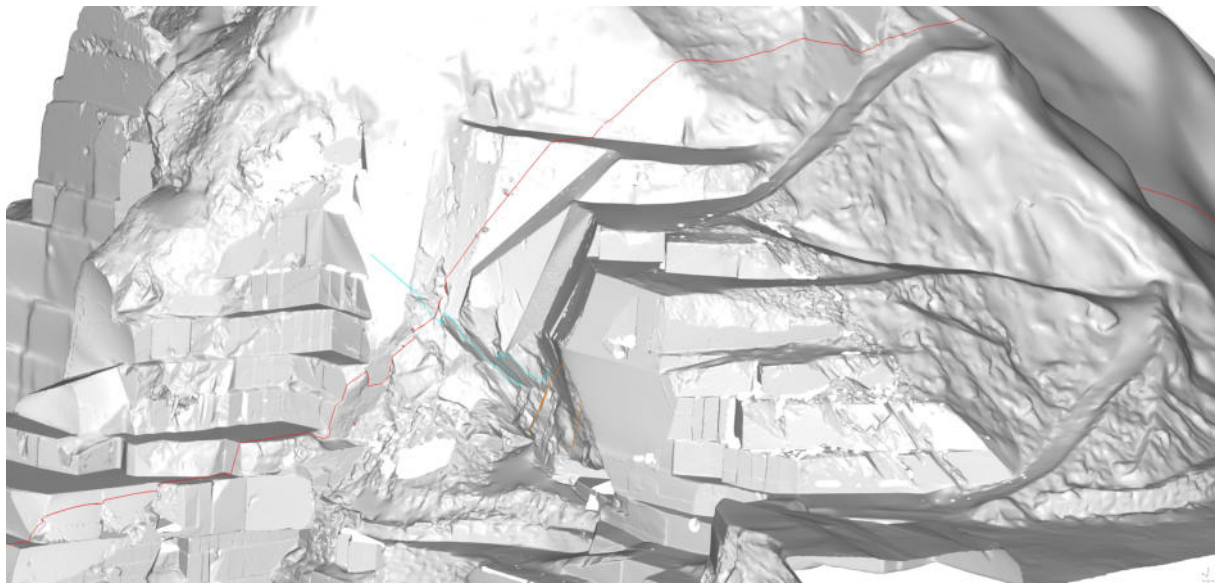
Immagine 9 - Vista laterale del blocco descritto sopra.

Tutta la porzione immediatamente soprastante è caratterizzata dall'intersezione delle fasce finimentose F1, F2 e F3/J1. L'intersezione tra le tre fasce finimentose menzionate non determina infatti strutture cinematicamente rimovibili nè lungo la direzione di involuppo delle superfici residuali post frana, nè lungo la direzione media della vecchia superficie di taglio superiore.

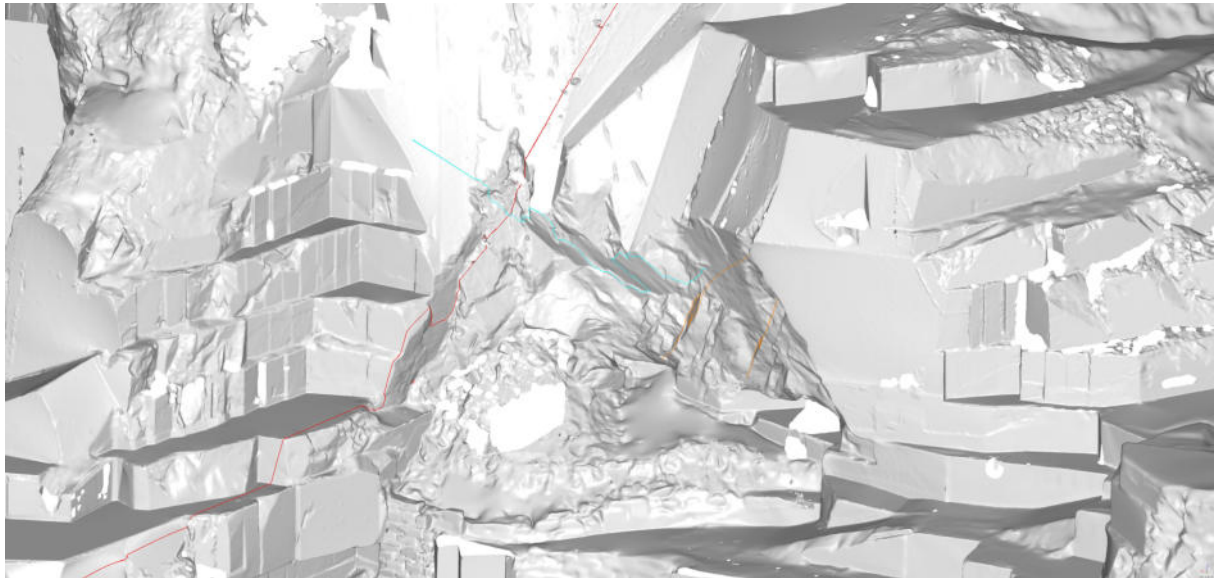
Lungo le superfici di taglio della porzione residuale dell'area di frana non sono rilevabili altre intersezioni tra superfici di discontinuità che diano origine a strutture cinematicamente rimovibili caratterizzate da scivolamento.

Immagine 10 - Vista frontale del blocco descritto sopra.

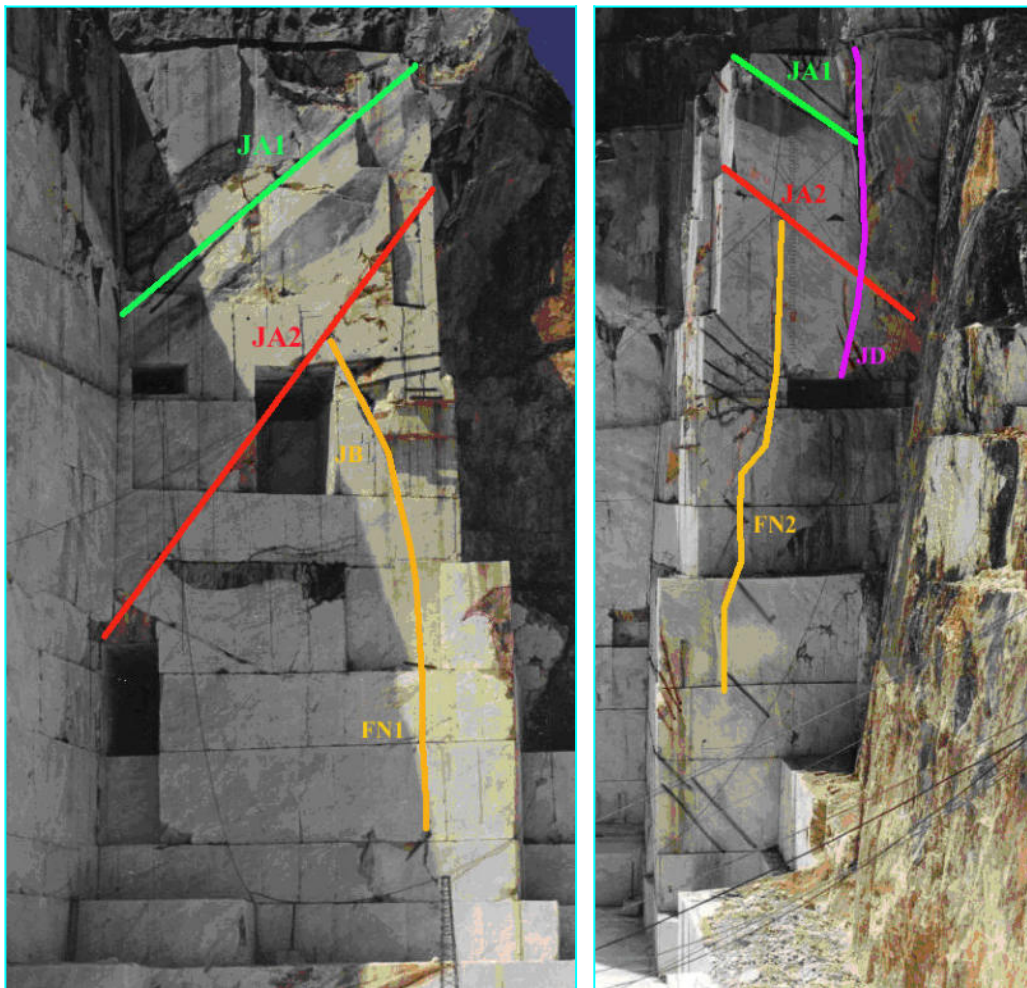
Figura a: illustrazione schematica dell'andamento lungo le pareti Est (sinistra) e Nord (destra) delle principali discontinuità rilevate nel pilastro oggetto di studio.

Nel primo intervento i tiranti erano stati quindi disposti distribuiti su diverse quote nella porzione superiore della massa M1 (tiranti blu in figura b).

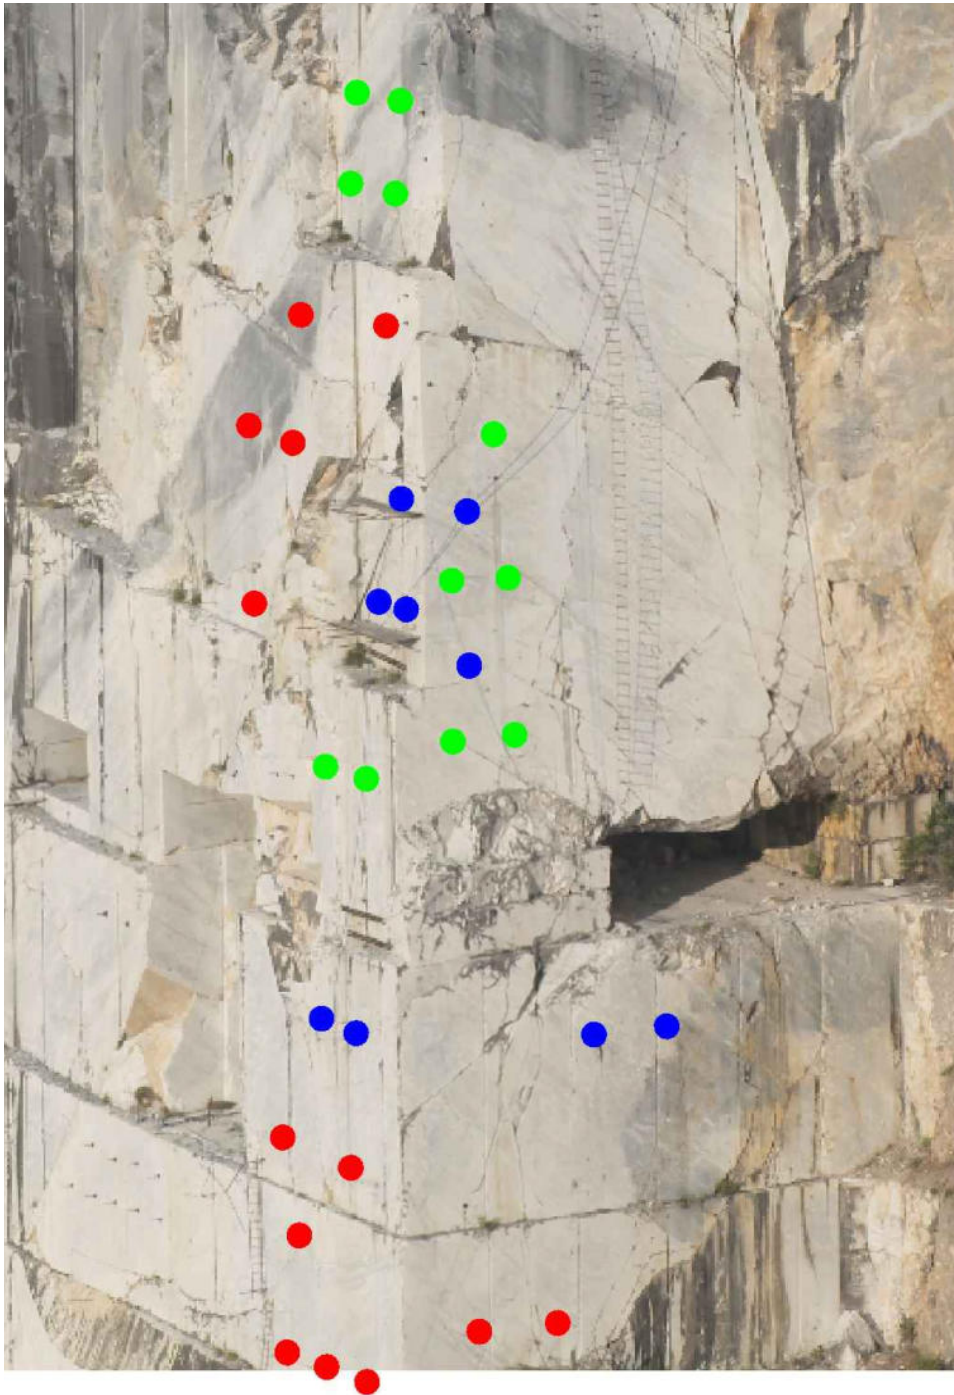
Figura b: illustrazione panoramica del pilastro con indicati gli interventi di consolidamento complessivi realizzati nel tempo. In blu i tiranti a trefoli del primo intervento, in rosso ed in verde i bulloni Dywidag del secondo e terzo intervento rispettivamente.

Nel secondo intervento sono quindi stati installati 13 tiranti di cui 8 disposti nella parte base del corpo e 5 nella parte più alta, disposti parallelamente ai tre allineamenti degli esistenti tiranti. Del primo gruppo (8 tiranti) 6 sono stati disposti sulla parete affacciata ad Est e 2 su quella affacciata a Nord. I tiranti di cui all'oggetto sono quelli indicati in rosso nella figura b.

Tutti i tiranti posizionati sulla parete Est andavano ad oltrepassare la Faglia mentre i tiranti posizionati sulla parete Nord andavano ad oltrepassare la JA2.

La terza fase di consolidamento del pilastro è consistita nel posizionamento di ulteriori 11 tiranti di cui 6, posizionati lungo la faccia Est del pilastro e 5, lungo la faccia Nord. In questo intervento tutti i tiranti posizionati sulla parete Est vanno ad oltrepassare la Faglia mentre i tiranti posizionati sulla parete Nord vanno ad oltrepassare la JA1. I tiranti indicati sono individuati con il colore in verde nella figura b.

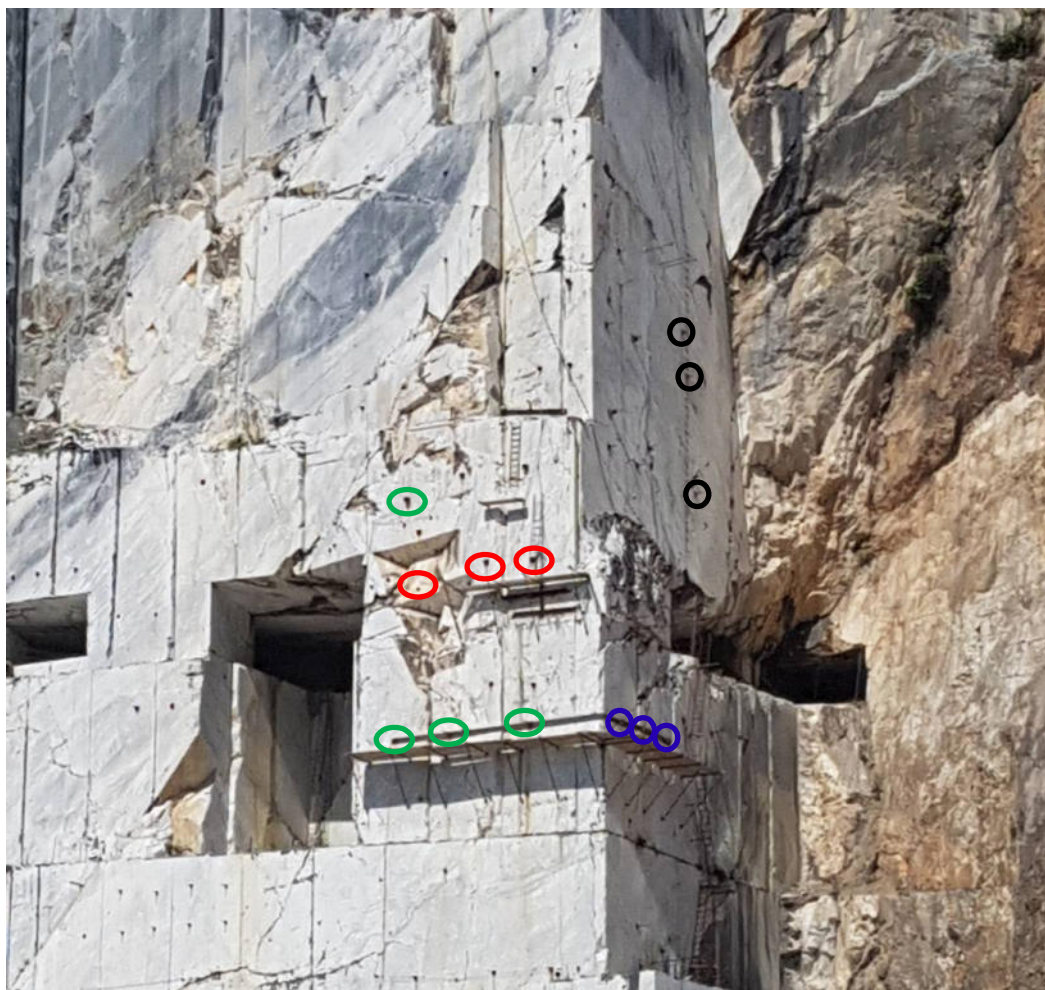
Figura c – indicazione dei tiranti posizionati nel 2017/2018

A questi prime tre fasi si è aggiunta una quarta fase progettata nel 2017 e posa in opera a cavallo con il 2018 che è consistita nel posizionare:

- 7 tiranti (indicati in colorati in rosso e verde nella figura c) lungo la faccia Est del pilastro di cui 4 disposti orizzontalmente e 3 con inclinazione di ca. 15° verso l'alto; in tutti i casi, come da progetto, è stata oltrepassata la faglia per almeno 6 m

- 3 tiranti (colore blu nella figura c) lungo la faccia N orientati sub-ortogonalmente alla discontinuità JA1; anche in questo caso come da progetto è stata oltrepassata di ca. 6 m la discontinuità stessa.
- 3 tiranti (colore nero in nella figura c) lungo la faccia N in direzione N - S al di sopra della galleria disposti su tre quote; a partire dall'alto la lunghezza degli stessi è di 12, 12 e 15 m. In tutti e tre i casi è stata oltrepassata la discontinuità JA1 di 6 m ca..
- come si vede dalla nella figura c i nuovi bulloni posti alla quota inferiore (colore verde parete E e colore blu parete N) sono stati collegati mediante centinatura metallica angolare.
