**OGGETTO:** Cava 37 - FOSSAGRANDE- Bacino di Torano -Carrara  
 Autorizzazione Paesaggistica- **Progetto di coltivazione della cava 37-  
 Fossagrande**, ai sensi della LR Toscana n. 35/2015 smi

**RELAZIONE PAESAGGISTICA**  
 (art.146 e149 D.Lgs 42/2004 e s.m.i.)

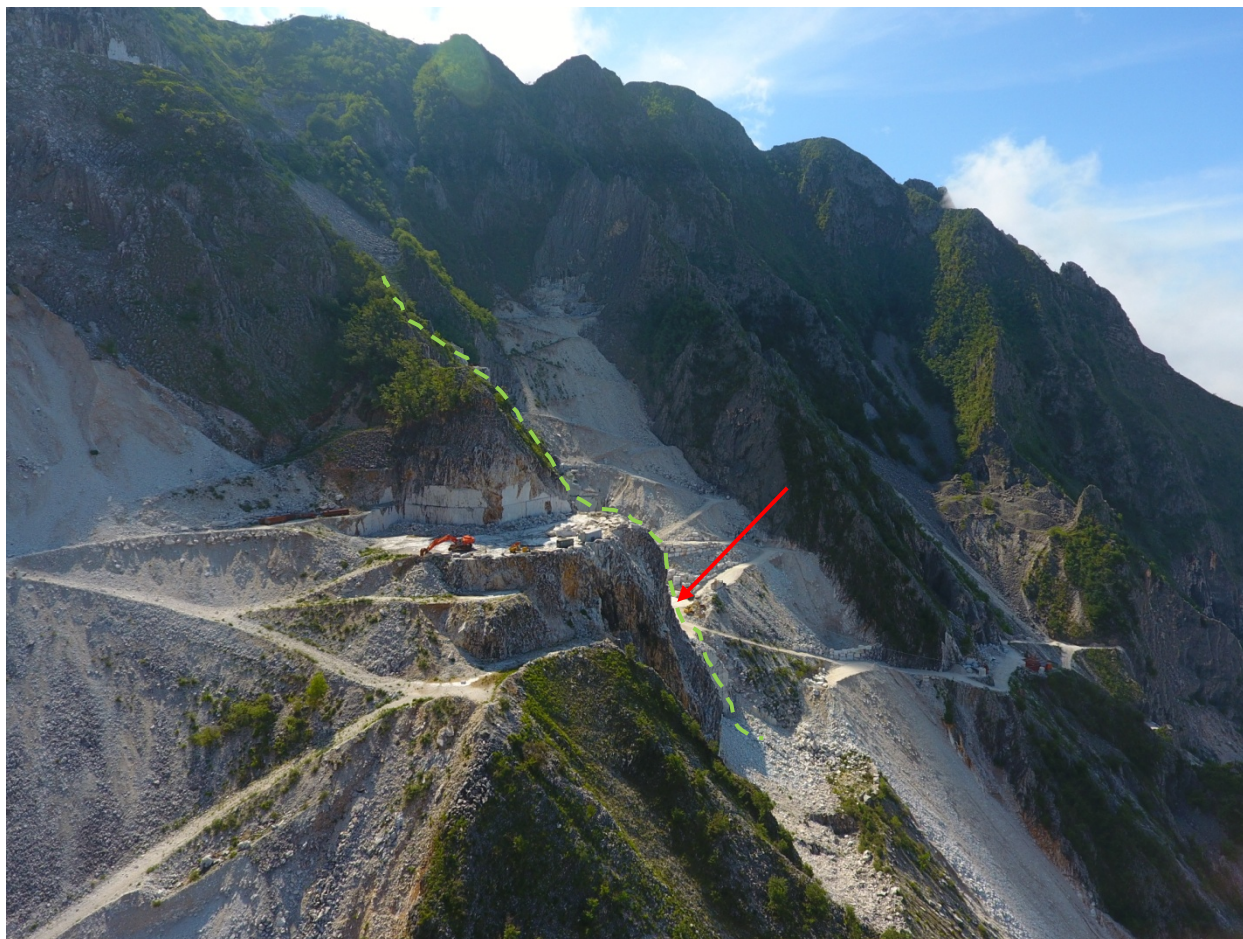
Figura 3- Una recente immagine di ripresa in ingrandimento, dal medesimo punto di vista della precedente foto, ma da drone, dalla strada per Campocecina: l'area di coltivazione non risulta visibile perchè coperta dall'estensione del crinale.

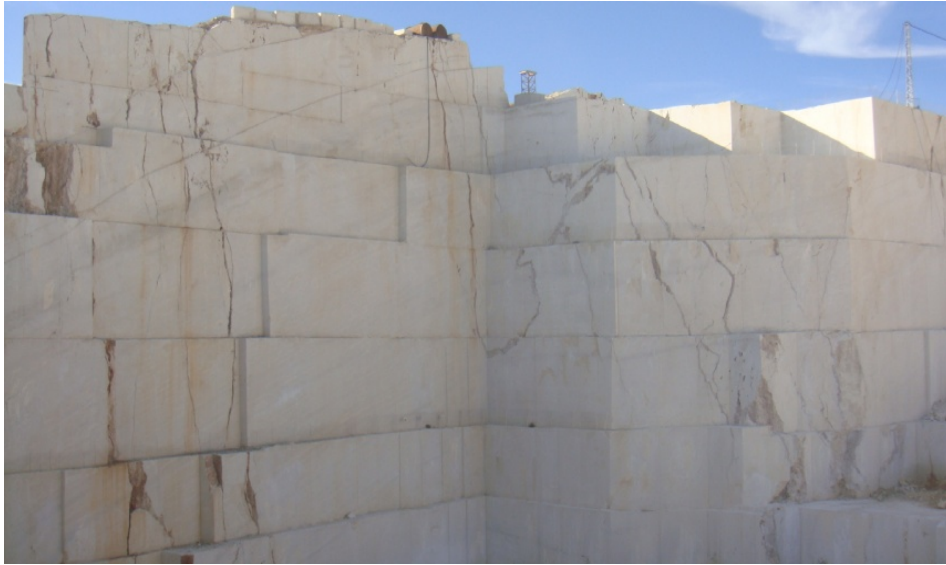
*Esempio di parete verticale con tagli che non formano gradonate ma piani verticali di notevole altezza, con comprensibili difficoltà di ripristino paesaggistico ed ambientale.*

*In questa situazione si può tentare una modifica delle superfici creando fratturazioni, per creare una discontinuità visiva e all'interno delle quali avvenga la ricomparsa di vegetazione.*

*Anche se non si ritiene sia necessario in quanto il materiale presenta già*

*naturalmente fratturazioni, potrà essere effettuata una fratturazione artificiale delle pareti più lisce favorendo la rivegetazione spontanea e recupero idrico*

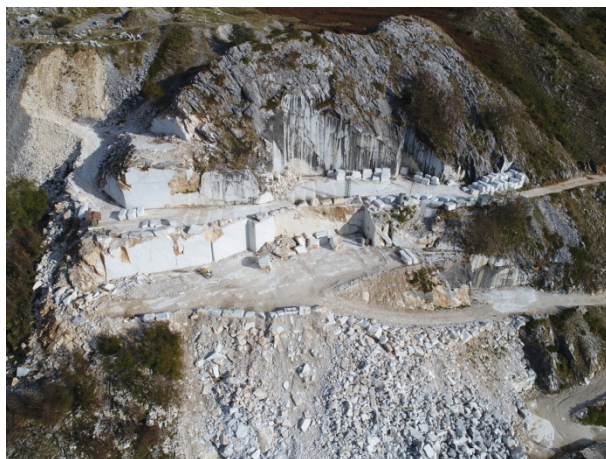
4.a) Piano di scavo- ottobre 2018

Nel caso specifico della cava 37 ci si è riferito ad esperienze di interventi di ripristino già eseguiti (vedi immagine n.4 sotto riportata), con risultati effettivi, aderenti alle simulazioni progettuali; quindi verrà progettato l'intervento di ripristino con le medesime modalità avendo ottenuto risultati non discordanti da quelli preventivati in sede di progettazione.

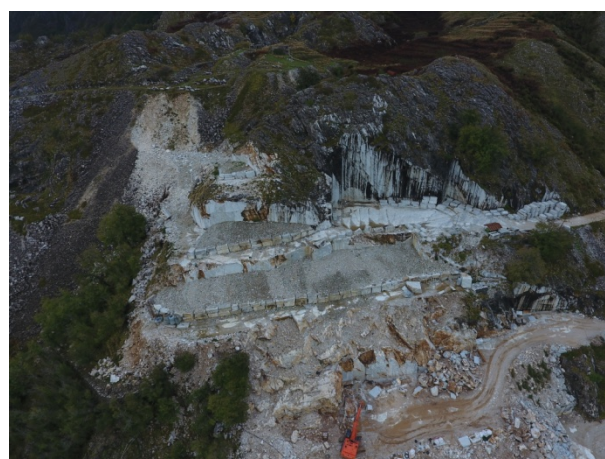
4.b) Ricostruzione controllata-agosto 2019

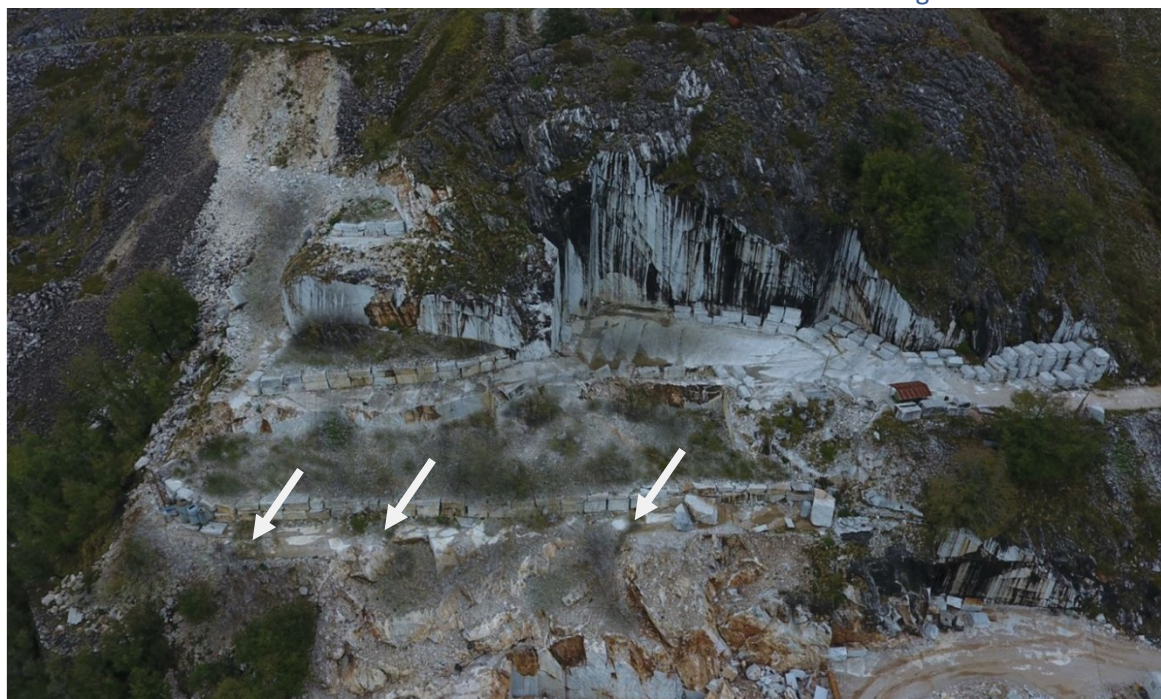
Figura 4. c) Stato a distanza di 24 mesi (2021). La rivegetazione è naturale, su un substrato terroso molto limitato; nonostante la mancanza di georeti, le pendenze sono stabili ed i muri di contenimento in blocchi, hanno permesso il deflusso controllato delle acque ( frecce ).

I recenti ripristini rappresentati nella immagine soprastante hanno permesso di valutare i fenomeni erosivi oltre che quelli legati alla ricrescita vegetativa e non è risultato di dovere stabilizzare le parti ricostruite. Comunque, nel progetto viene indicato, ove fosse da considerare necessario, anche un sistema di stabilizzazione delle terre, le quali formano lo strato più superficiale (*benchè esiguo per la naturale ed originale morfologia dei luoghi, ovvero pavimenti calcarei e praterie aride*) e che garantiscono un substrato attivo alla rivegetazione (*indotta o non*), in quanto la differenziazione delle granulometrie dei sottostanti strati e la pochezza dei quantitativi delle terre da riportare, nonché la limitata pendenza di declivio ( $\leq 20^\circ$ ) garantiscono la stabilità delle terre anche dall'asportazione/erosione per ruscellamento superficiale.

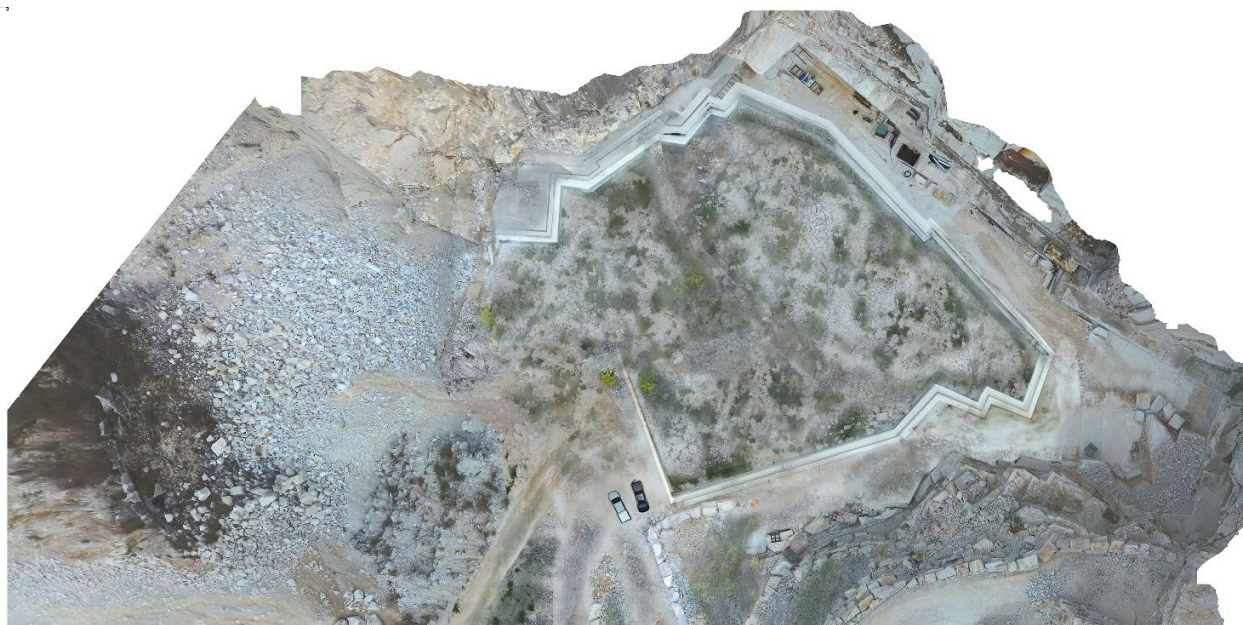
Figura 6- Ingrandimento del progetto di ricomposizione e mitigazione in una fase simulata a due anni dall'intervento. E' previsto un riempimento di materiale misto di diversa granulometria, vedi Figura 5, in grado di esercitare un valido drenaggio.

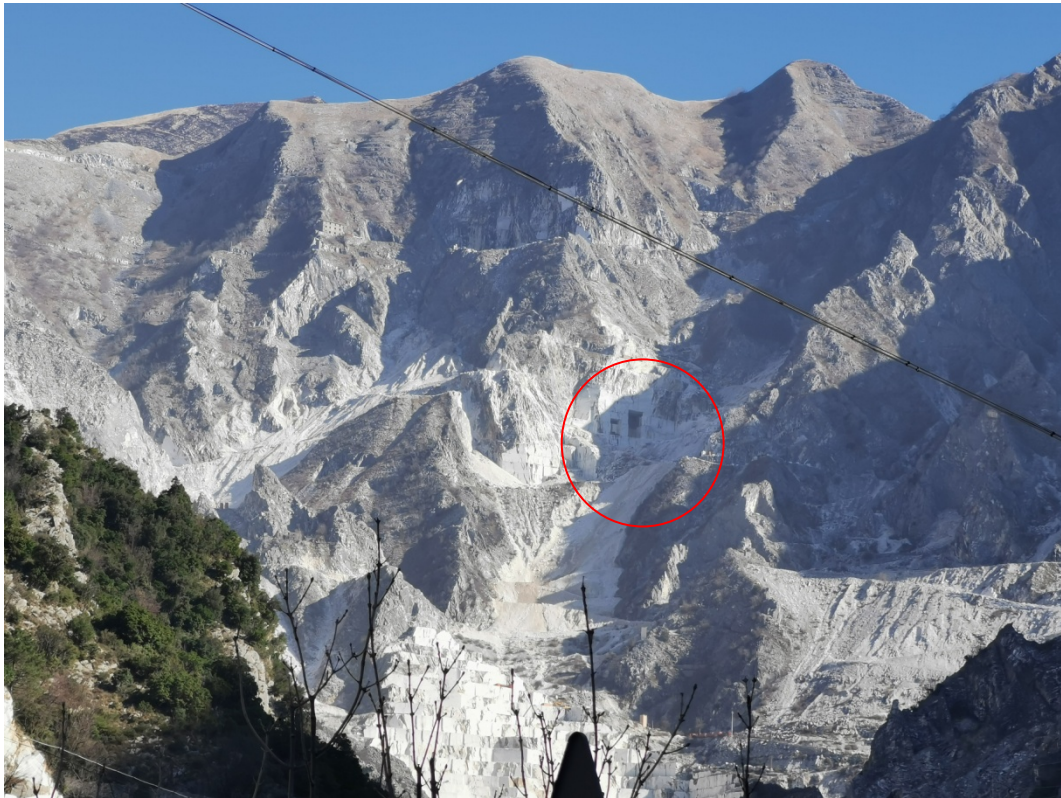
*Figura 7-A- Immagine ripresa dalla strada di Torano- Ingrandimento- RIF. Tav.Pae Fossagrande A3- n.04*

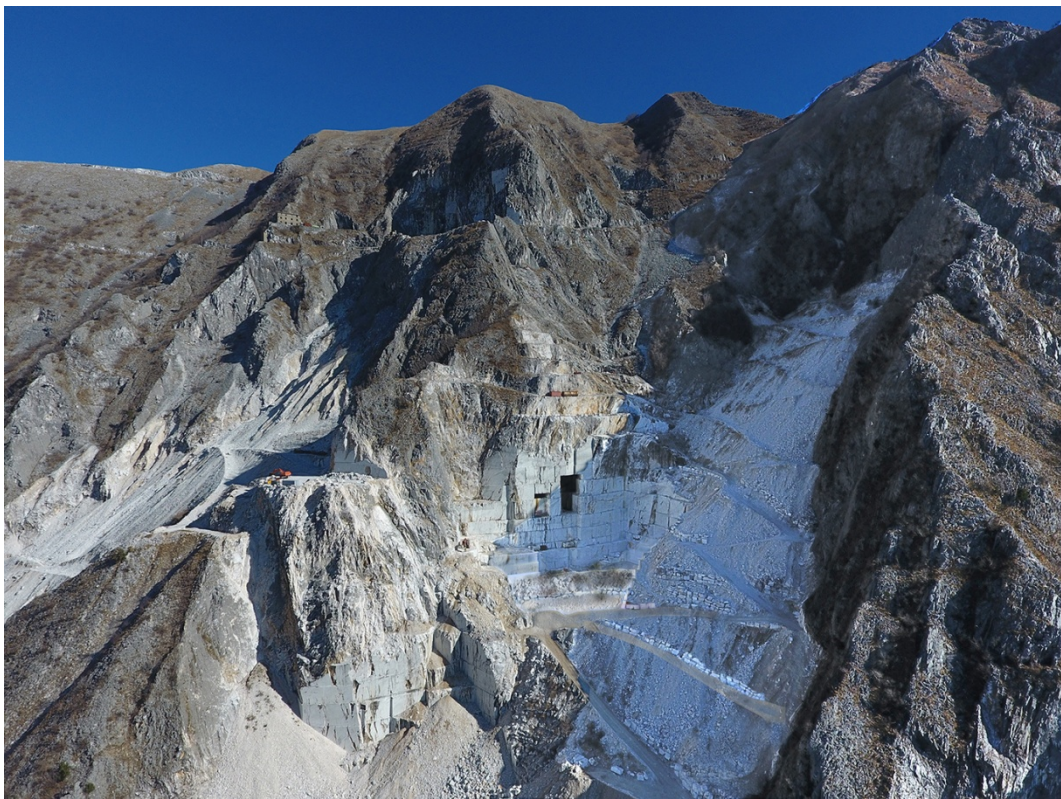
*Figura 7-B- Immagine ripresa a distanza sul fronte di scavo- Progetto di coltivazione- Ripristino di fine dei lavori.*
