Committente dei lavori:  
G.M.C. Spa

COMUNE DI CARRARA  
SINDACO & PIANO DI INTERCOMUNICAZIONE

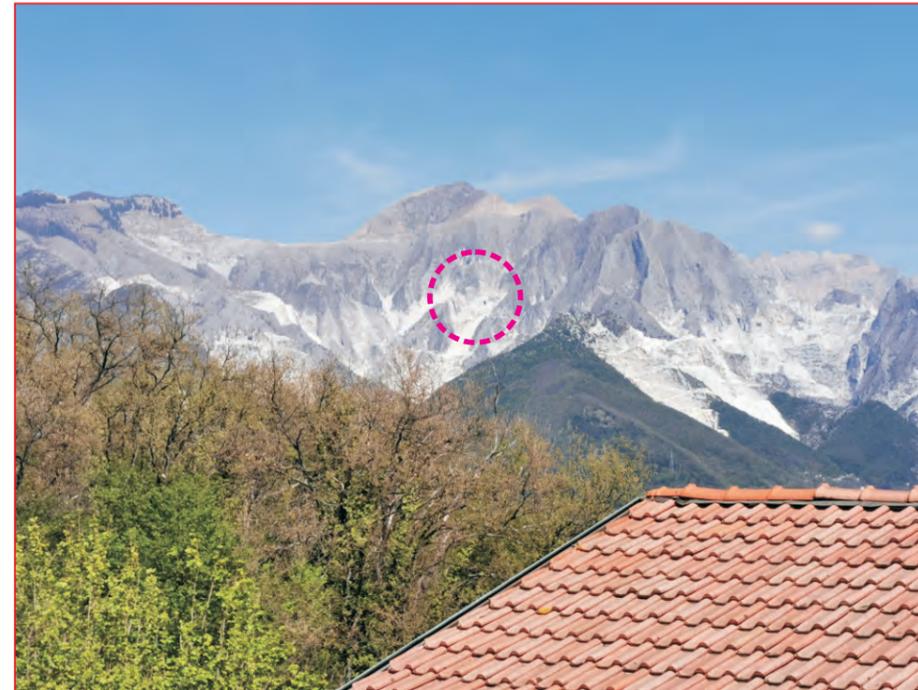
La verifica è stata assunta da un punto ritenuto di massima intervisibilità reale.  
Il punto di ripresa è stato effettuato dalla parte alta di Fontia in vista reale e relativo ingrandimento.

IMMAGINE RIPRESA CON OBBIETTIVO 50mm equivalente- Vista reale .

Le foto sono la sequenza della vista reale e relativi ingrandimenti.  
E' intuibile come anche i tagli della prima Fase vengano mascherati dal contesto dalle superfici a posteriore di essi.

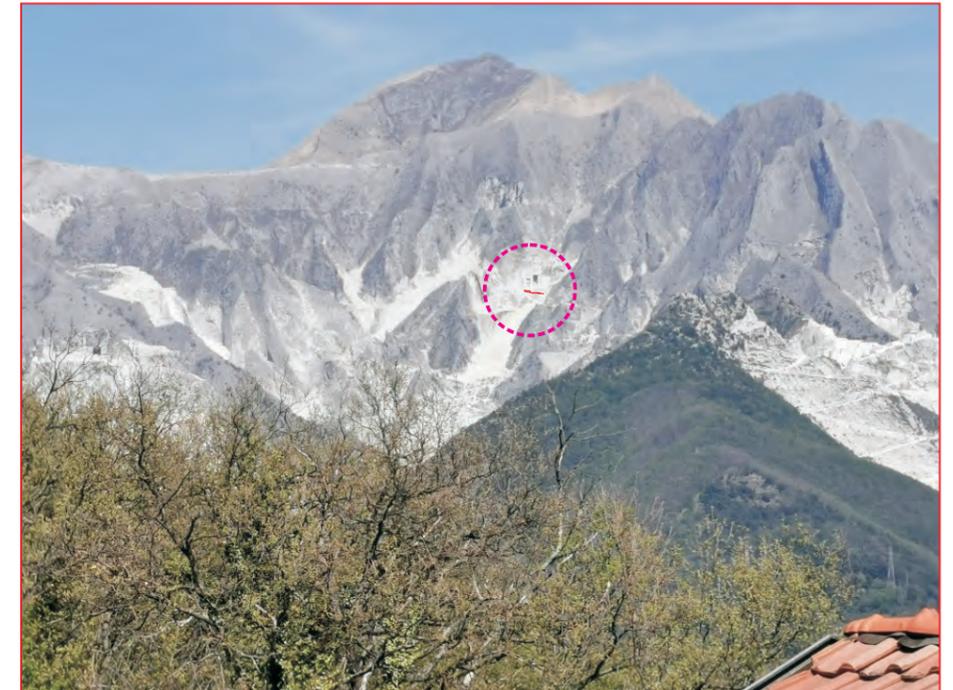
IMMAGINE RIPRESA CON OBBIETTIVO 100 mm equivalente - Ingrandimento .

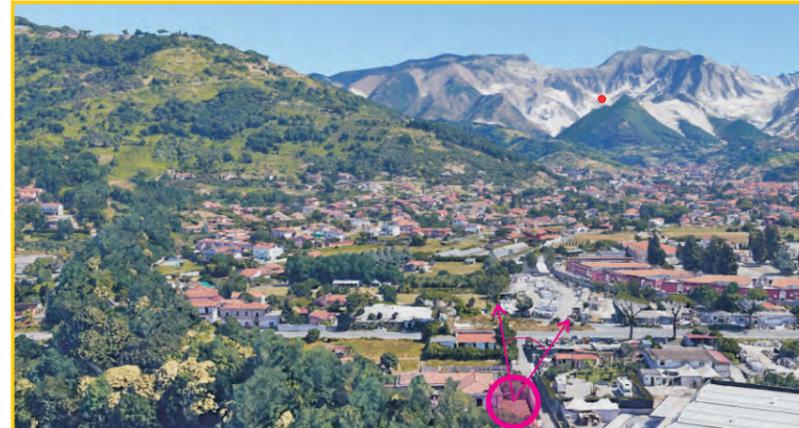
Verifica di intervisibilità da località Turigliano/Aurelia.  
La verifica è stata assunta da un punto di massima intervisibilità in considerazione di strade di massimo scorrimento

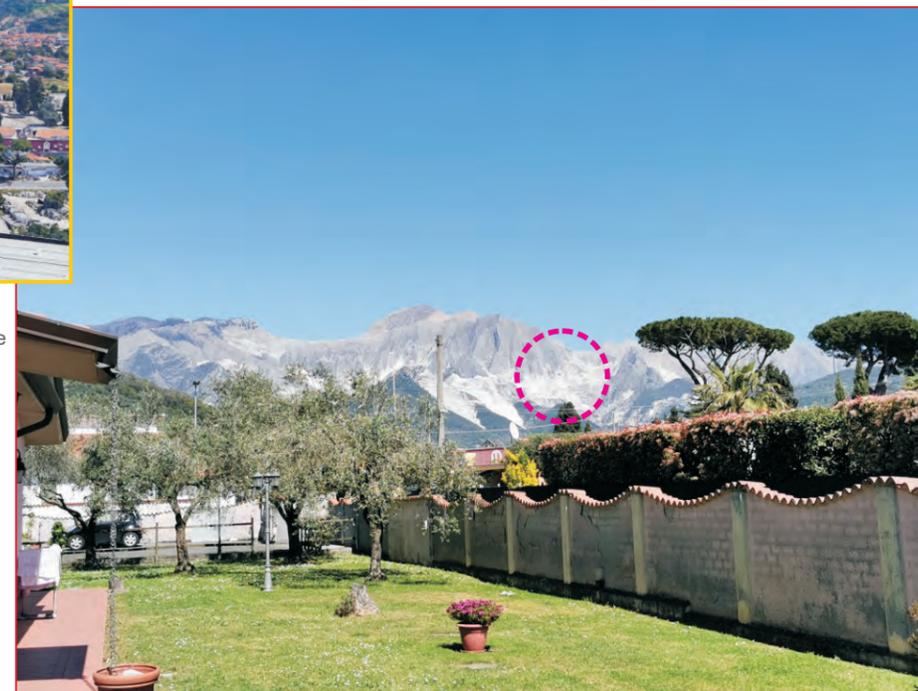
IMMAGINE RIPRESA CON OBBIETTIVO 50mm equivalente- Vista reale .

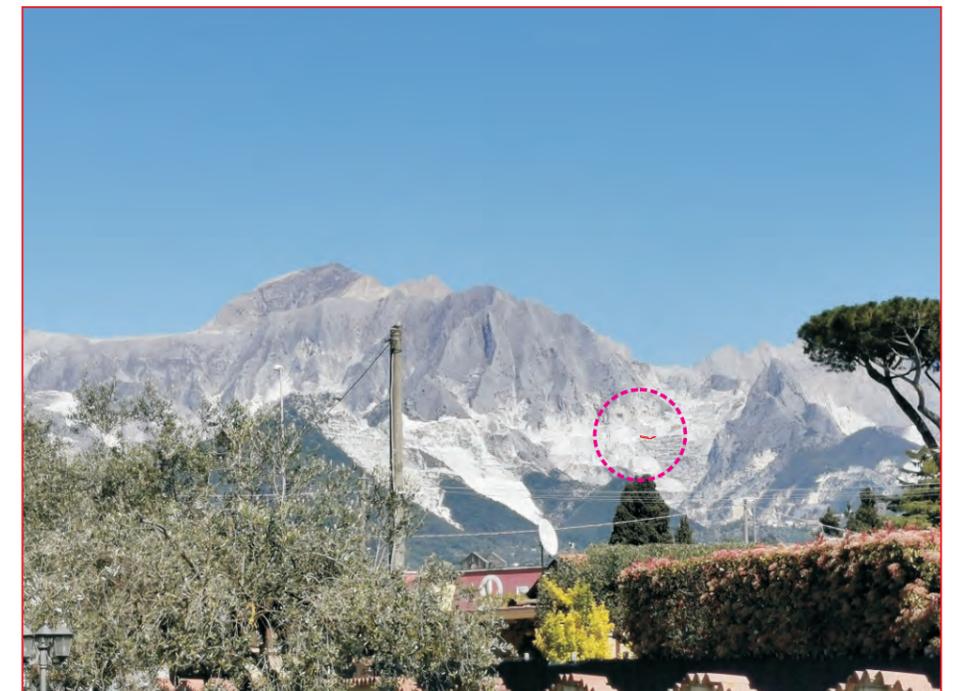
IMMAGINE RIPRESA CON OBBIETTIVO 100 mm equivalente - Ingrandimento .
