COMUNE DI CARRARA

ANALISI DEL VALORE PAESAGGISTICO STORICO TESTIMONIALE DEL TRATTO DI CRINALE ALL'INTERNO DELLA CAVA “NOCCIOLA” N° 54

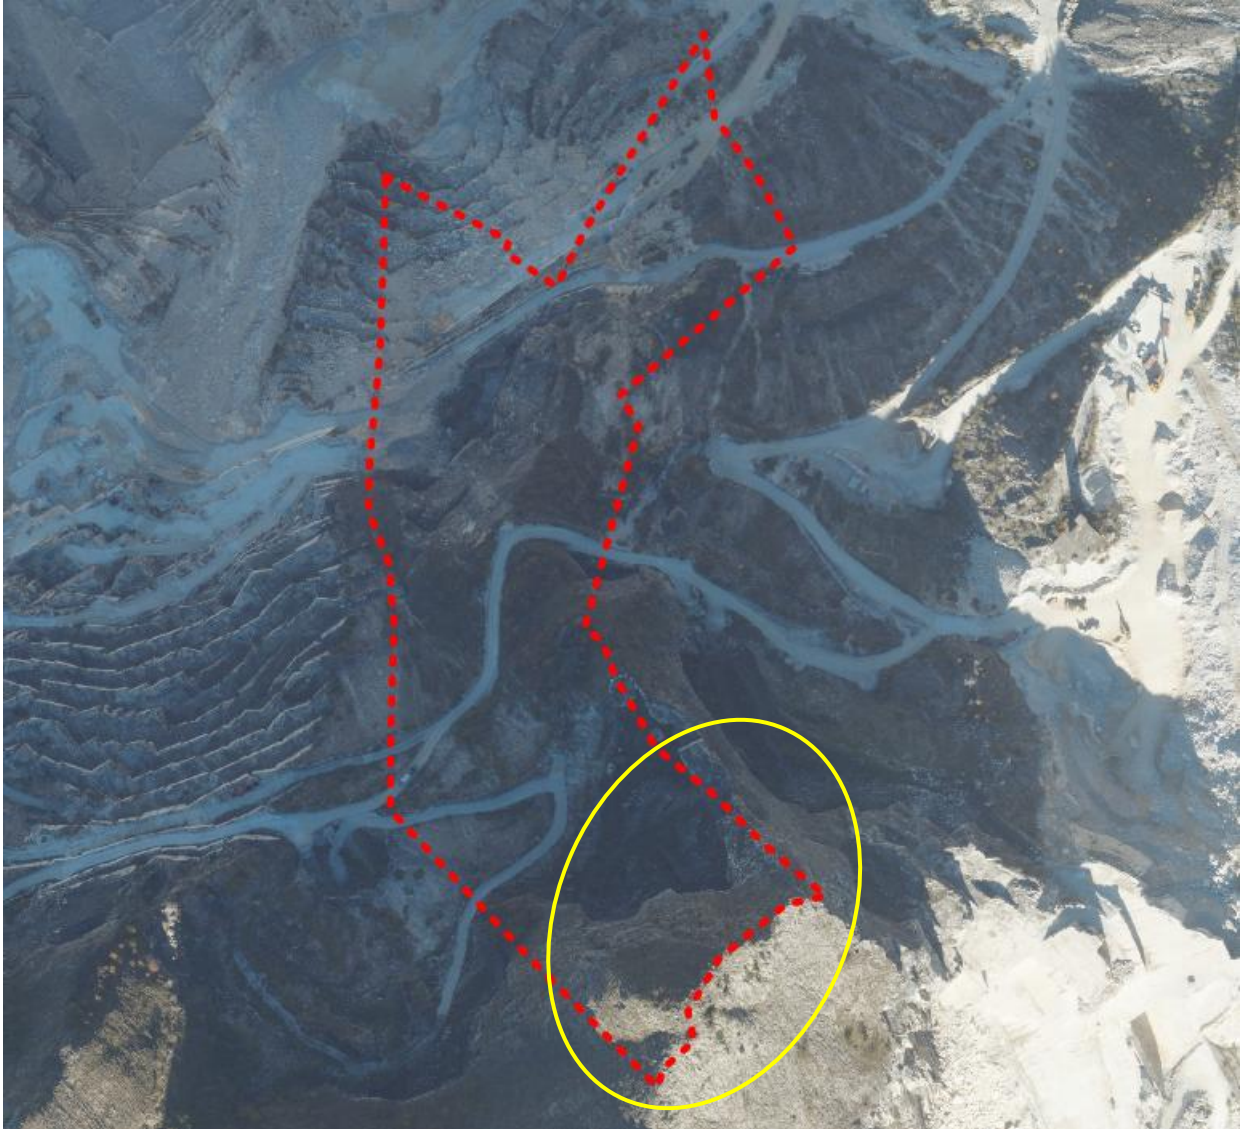
In giallo l'area di crinale, di cui una porzione presente all'interno del perimetro della cava "Nocciola" n. 54 (in rosso).

Sulla porzione di crinale in analisi non è presente alcun vincolo paesaggistico.

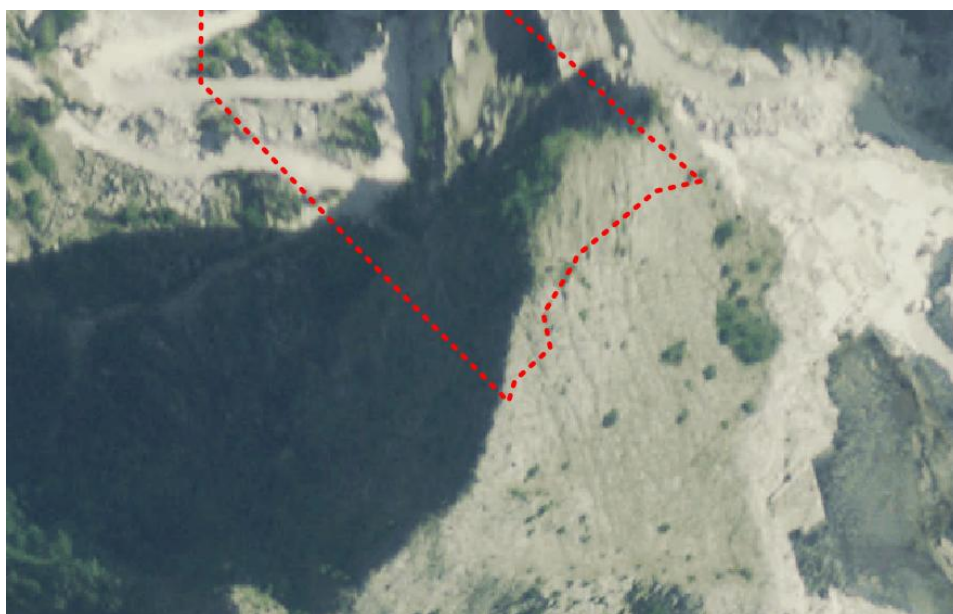
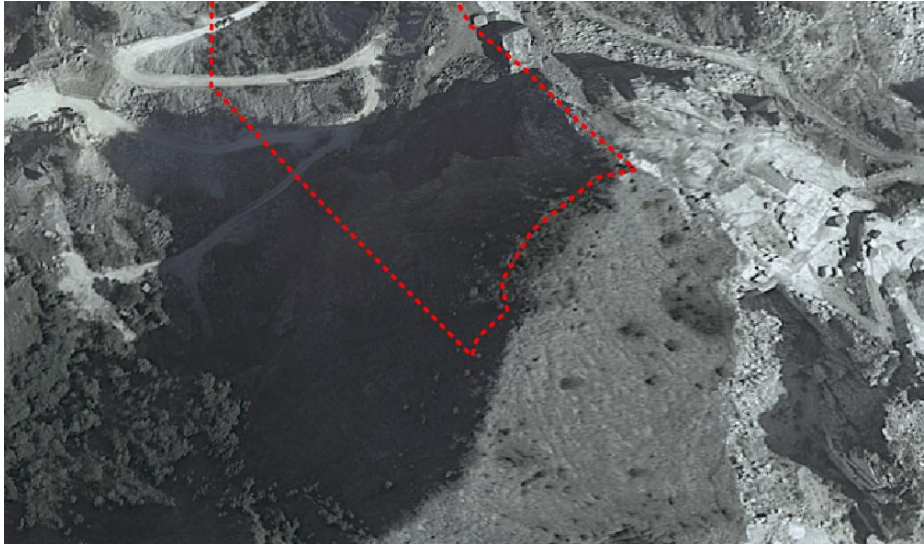
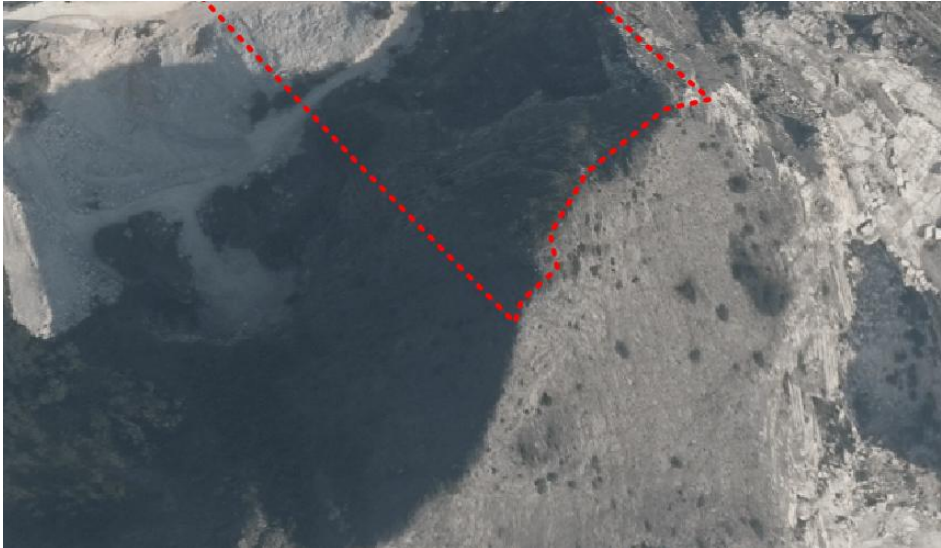
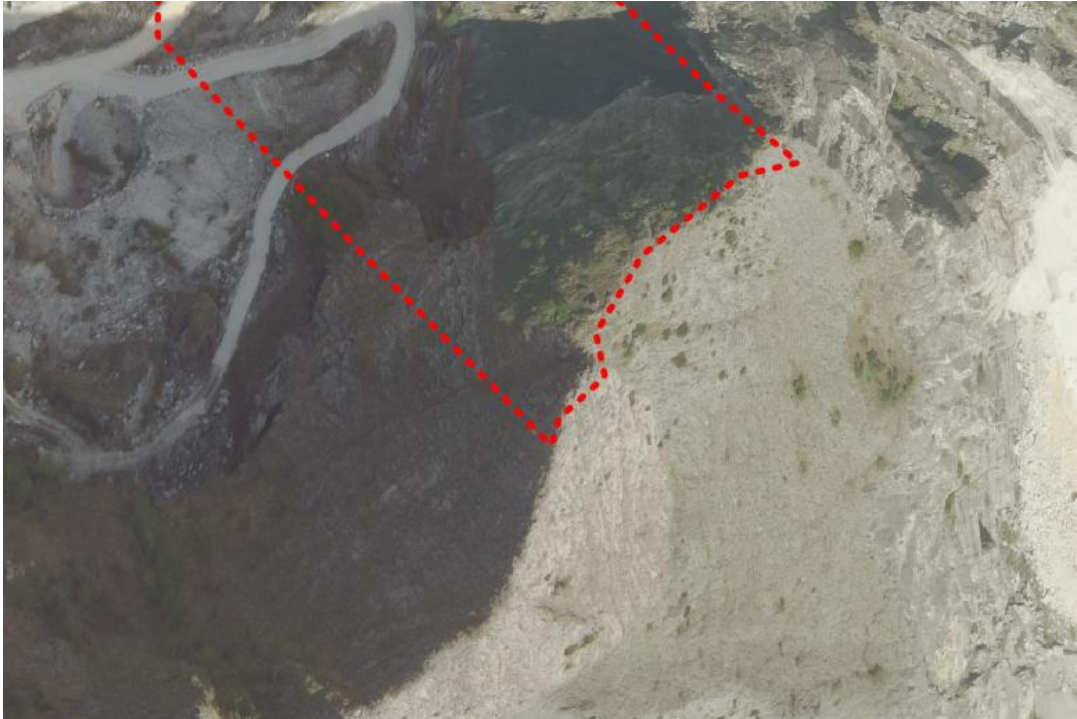
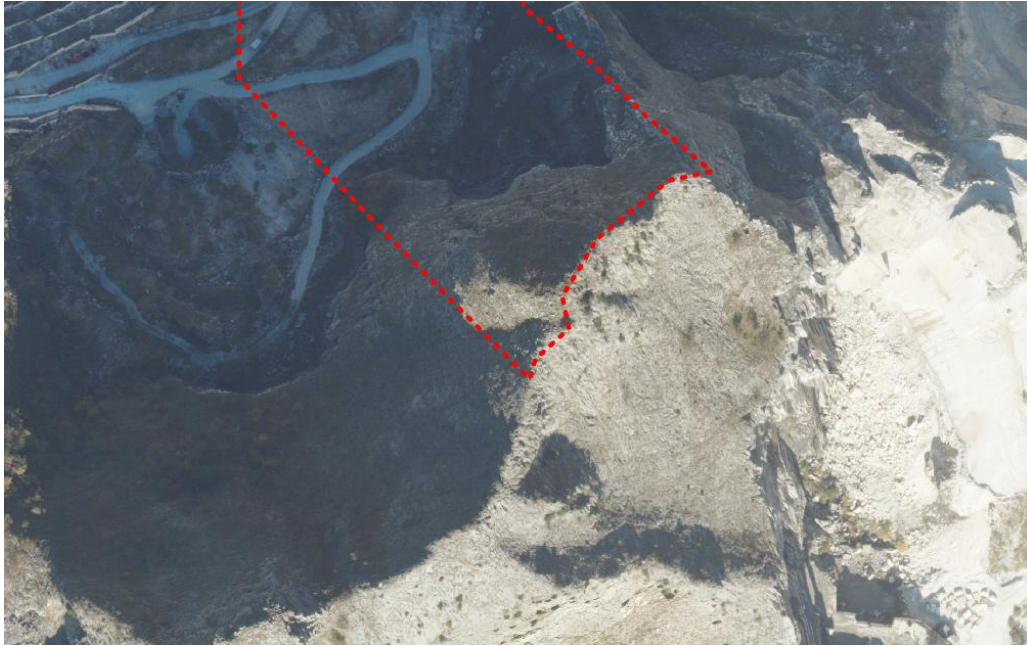
Di seguito è stata effettuata un'analisi storica sulle ortofoto relative all'ultimo trentennio disponibili sul portale Geoscopio della Regione Toscana con il fine di valutare storicamente le condizioni di questa porzione di crinale da tutelare.

Dall'analisi delle ortofoto risulta che la porzione di crinale in analisi ricadente all'interno del perimetro di cava non ha subito alcun cambiamento nell'ultimo trentennio,
In generale l'intera porzione di crinale ricadente nell'area in disponibilità non rientra all'interno dell'area di progetto del nuovo piano di coltivazione, come meglio specificato nel capitolo relativo alla descrizione del piano di coltivazione stesso, essendo i lavori di variante oggetto di studio interamente in sotterraneo.

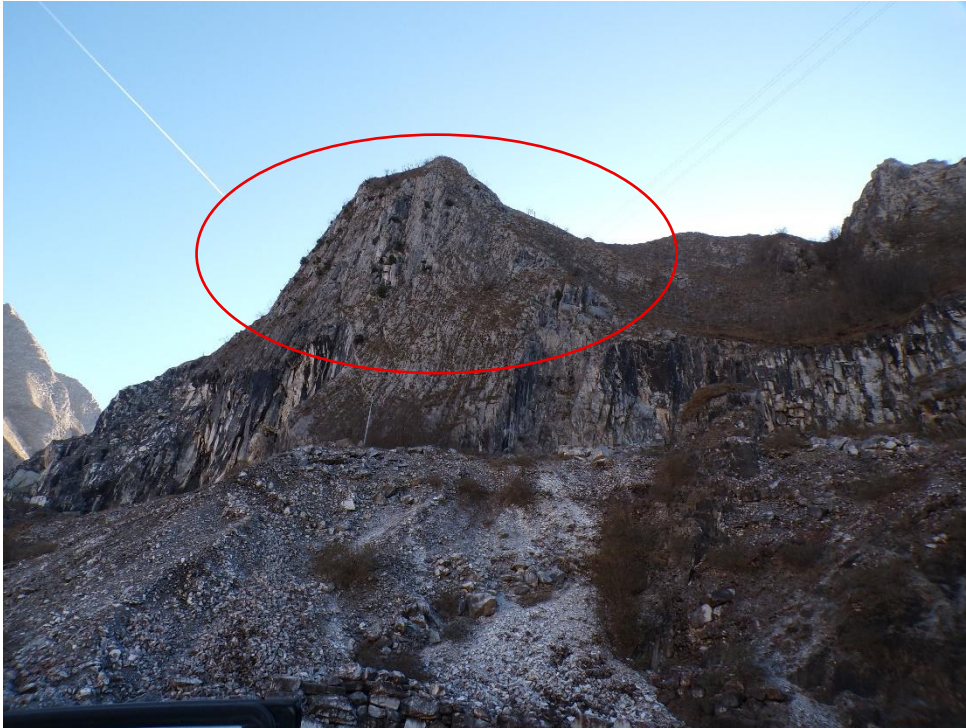
Porzione di crinale oggetto di analisi (in rosso).
