**PROGETTO DI COLTIVAZIONE DELLA CAVA N. 46  
“POLVACCIO”, REDATTO AI SENSI DELL’ART. 17 L.R.  
35/15, AUTORIZZATA CON DETERMINA N. 4117 DEL  
24.08.2023 E PROROGATA CON DETERMINA N. 5449 DEL  
22.10.2025, SITA NEL BACINO INDUSTRIALE N.° 2 TORANO  
– SCHEDA PIT/PPR N. 15 – PABE COMUNE DI CARRARA**

**16.0 STUDIO E VERIFICA DI STABILITÀ TECCHIA W DELLA CAVA  
N. 46 POLVACCIO**

**COMMITTENTE**: ESCAVAZIONE POLVACCIO S.r.l.

- Luglio 2026 -

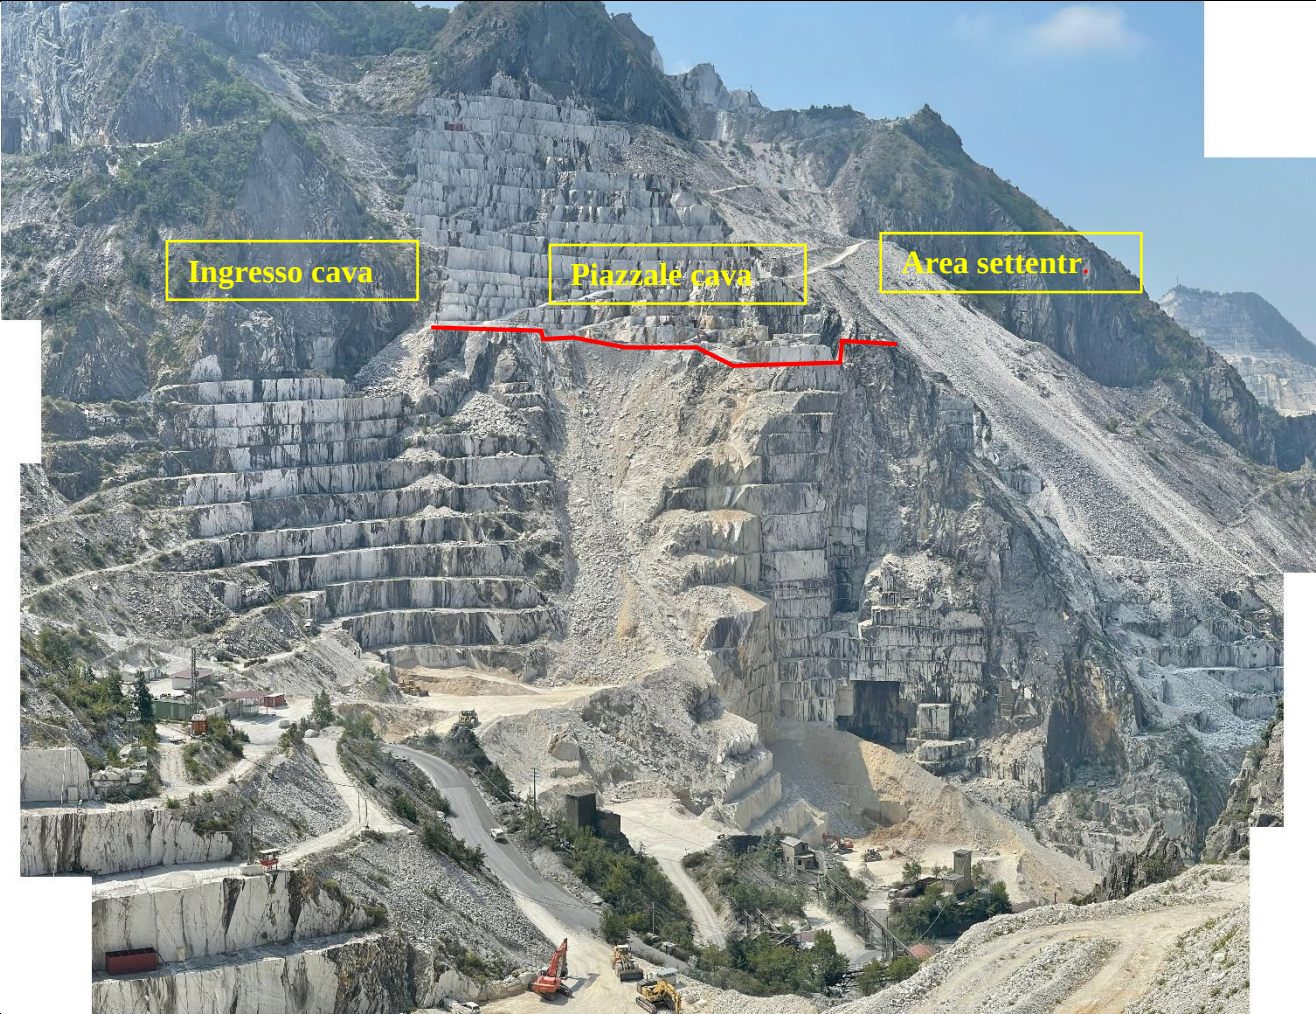
Foto 1: Variante 2022, panoramica della cava Polvaccio vista dalla cava Amministrazione, , evidenziata con linea rossa il limite della  
tecchia

In sintesi le variazioni altimetriche sopra discusse oltre a trovare conferma nel confronto tra la Fig. 1 e la Fig. 2, sono osservabili anche nelle Foto 1 e 2, dove con linea rossa sono evidenziati il limite orientale dei piazzali.

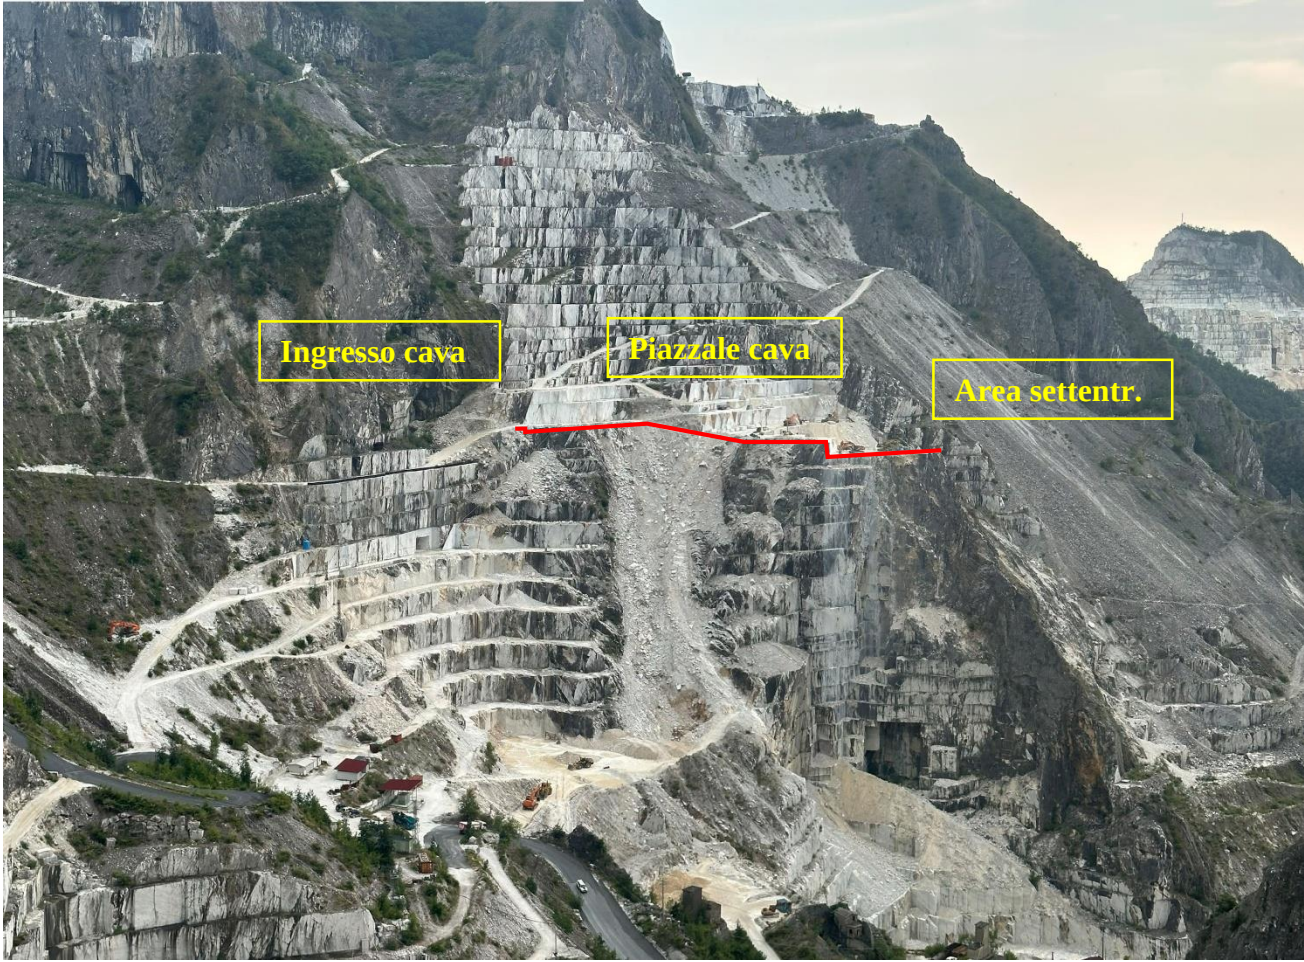
Foto 2: Panoramica della cava Polvaccio vista dalla cava Amministrazione, Maggio 2026, evidenziata con linea rossa il  
limite della tecchia .

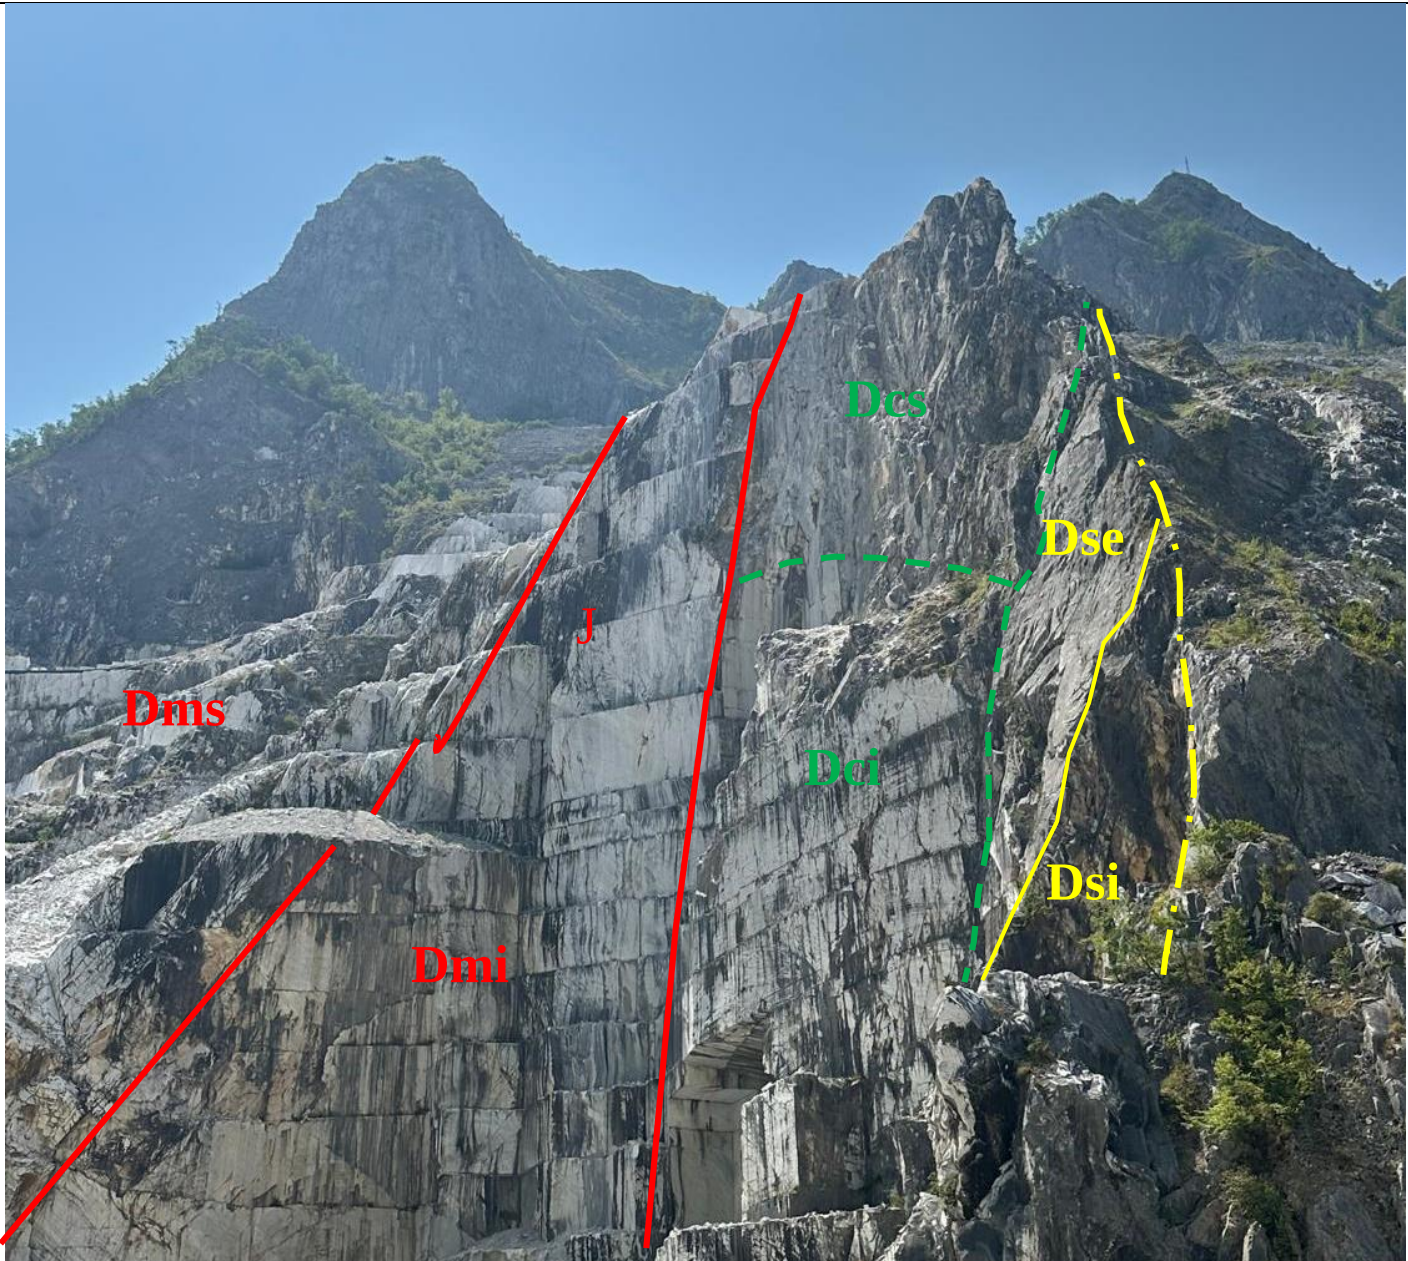
Foto 6: Stato Attuale progetto. Immagine scattata dalla strada comunale nei pressi dell'entrata superiore del Cantiere Vecchia Cava, con posizione all'incirca uguale alla foto 5. La Frattura J= 045/64° suddivide il settore nei due domini:  
Dominio Meridionale superiore (Dms);    Dominio centrale superiore (Dcs)    Dominio settentrionale esterno (Dss);  
Dominio Meridionale inferiore (Dmi);    Dominio centrale inferiore (Dci)    Dominio settentrionale interno (Dsi)

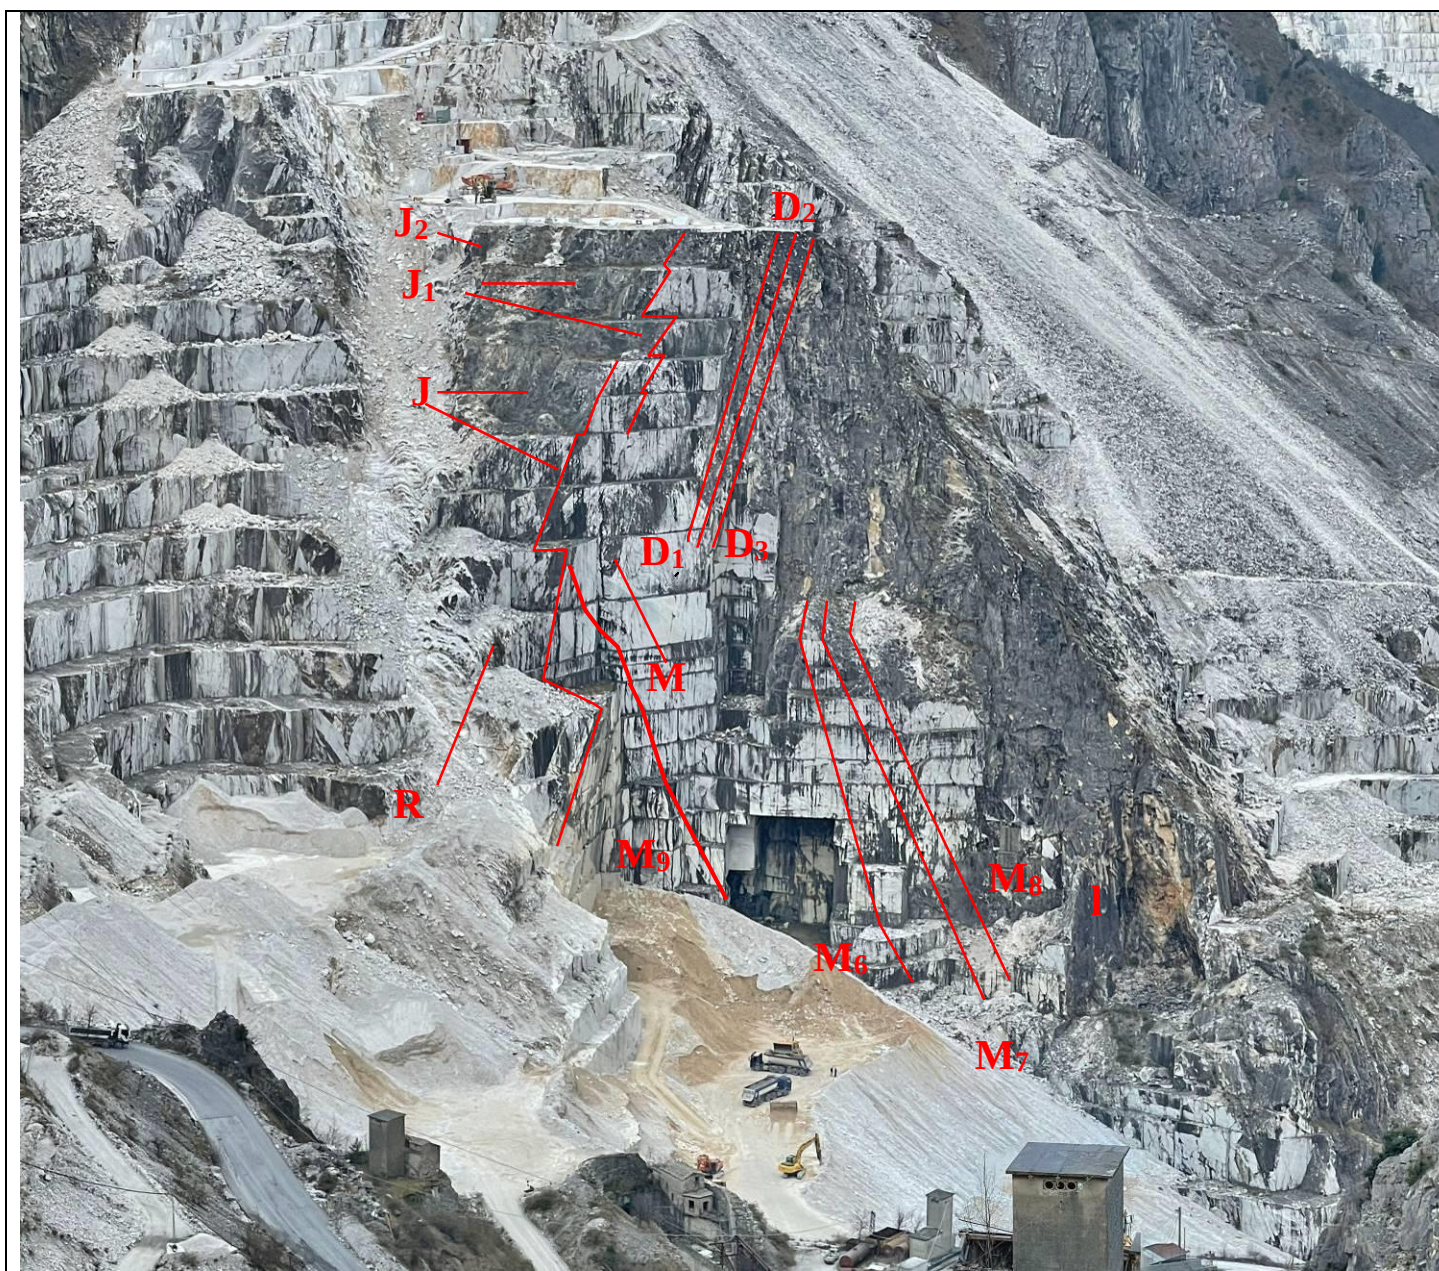
Foto 7: Stato attuale variante. Immagine scattata dalla strada asfaltata di comparto, rettilo sopra cava Amministrazione. In evidenza le fratture principali e più significative del settore meridionale.

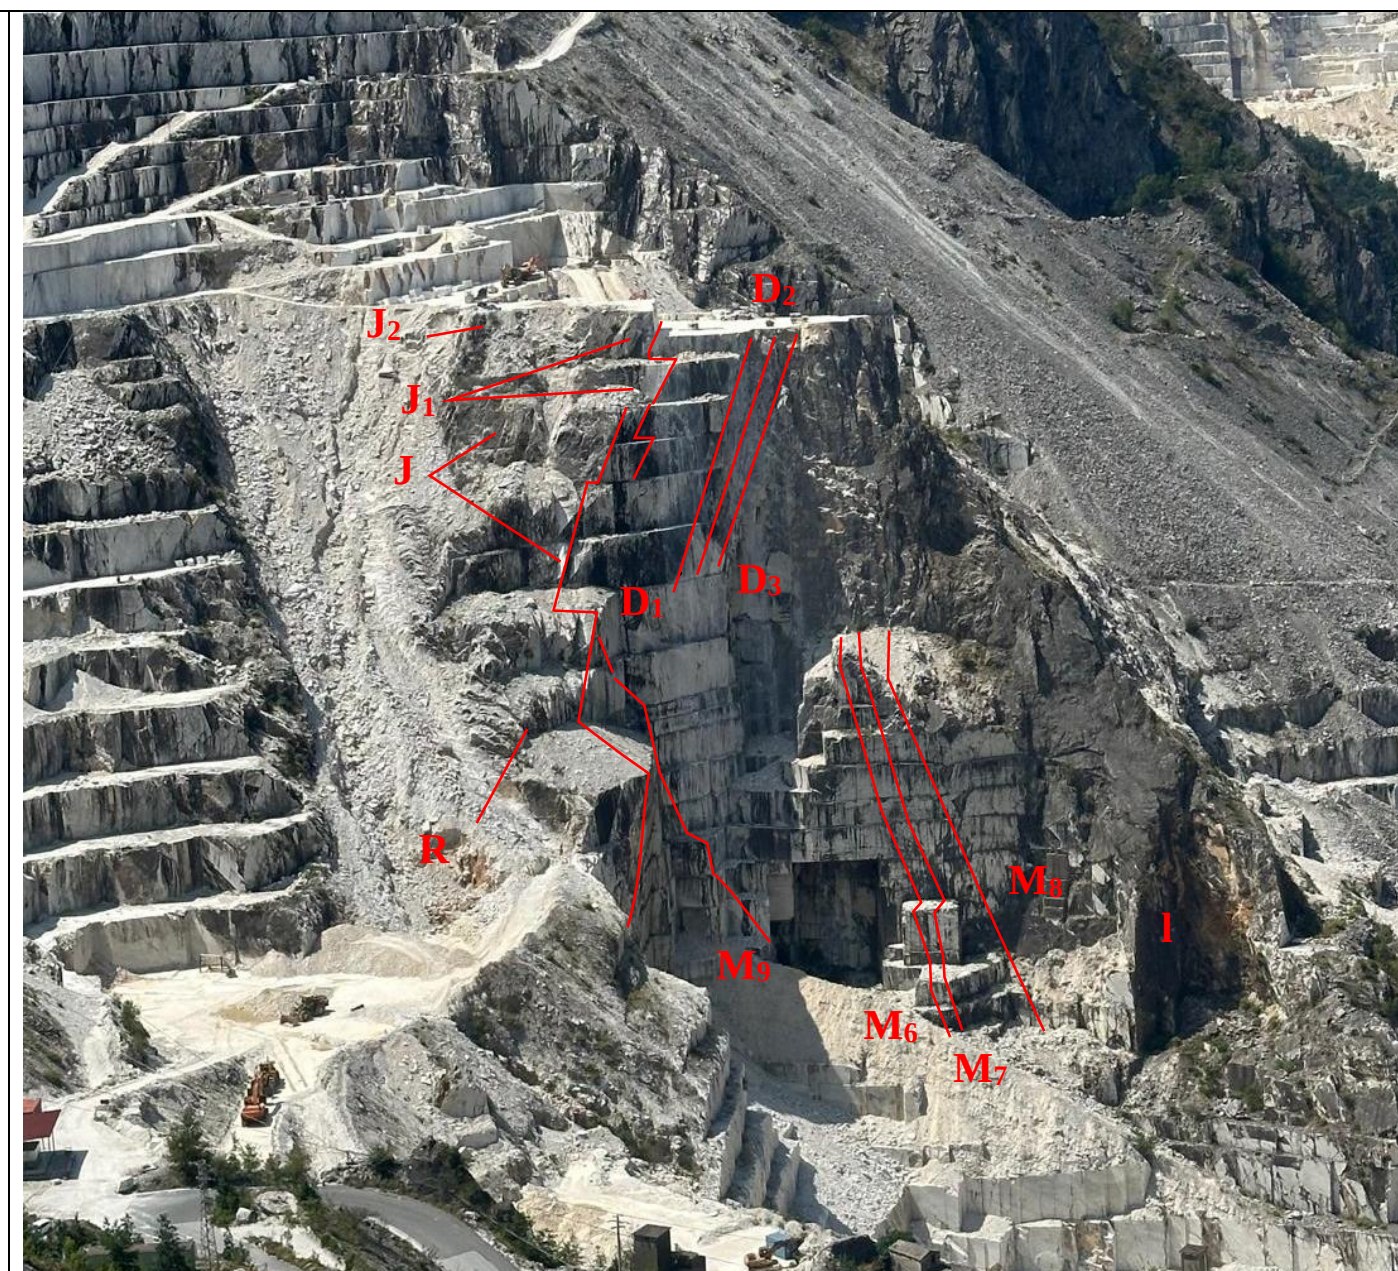
Foto 8: Stato attuale progetto. Immagine scattata dalla strada asfaltata di comparto, rettilo sopra cava Amministrazione, con posizione all'incirca uguale alla Foto 5. In evidenza le fratture principali e più significative del settore meridionale.

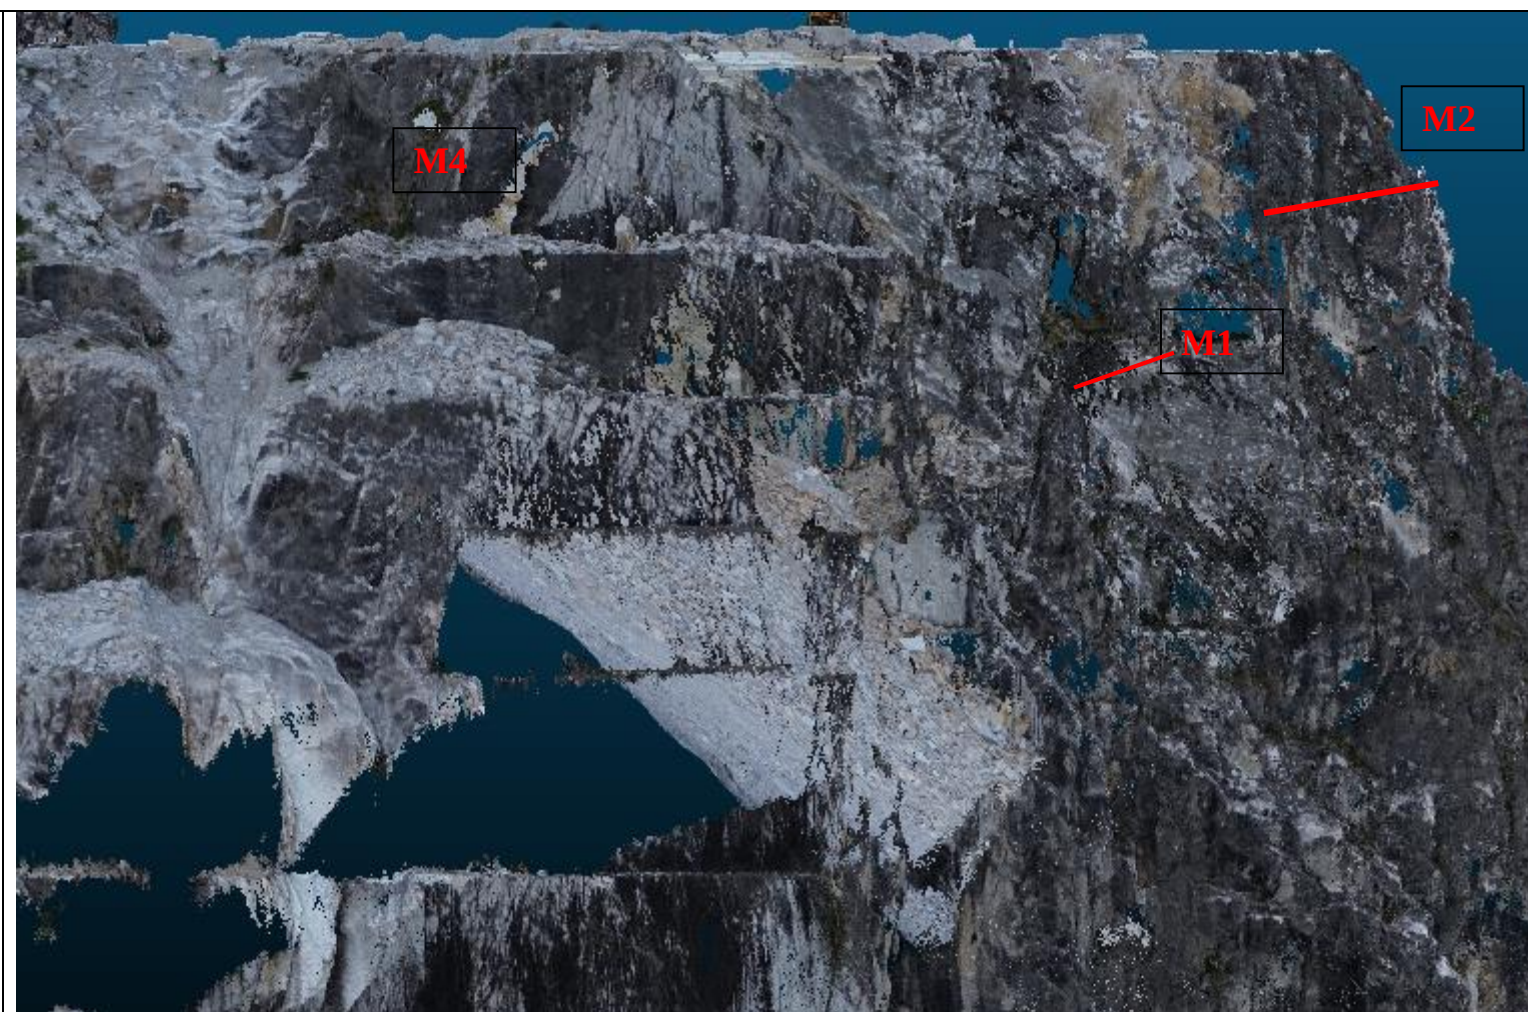
Foto 10: Settore Settentrionale Interno, estratto dalla nuvola di punti del progetto tramite il software Cloud Compare dalla nuvola di punti del rilievo topografico

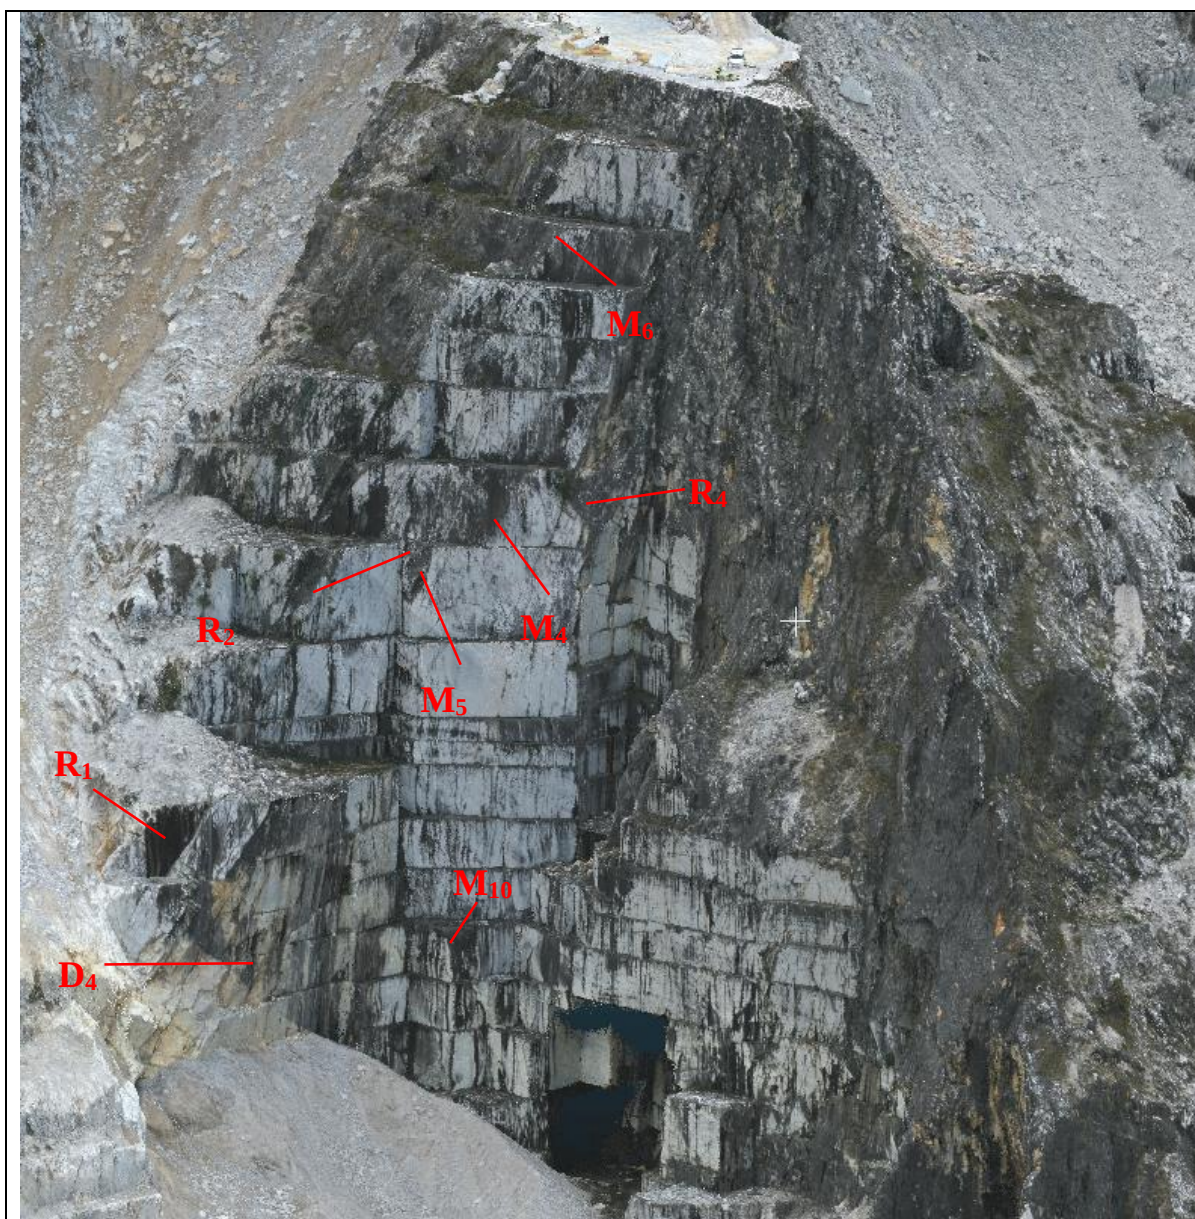
Foto 11: Settore Meridionale, particolare Dominio inferiore, variante 2022

La Foto. 11 è il particolare del Dominio Meridionale Inferiore, vi sono indicate le fratture più significative individuate sia nello stato attuale di variante sia di stato attuale di progetto, Fig. 12.

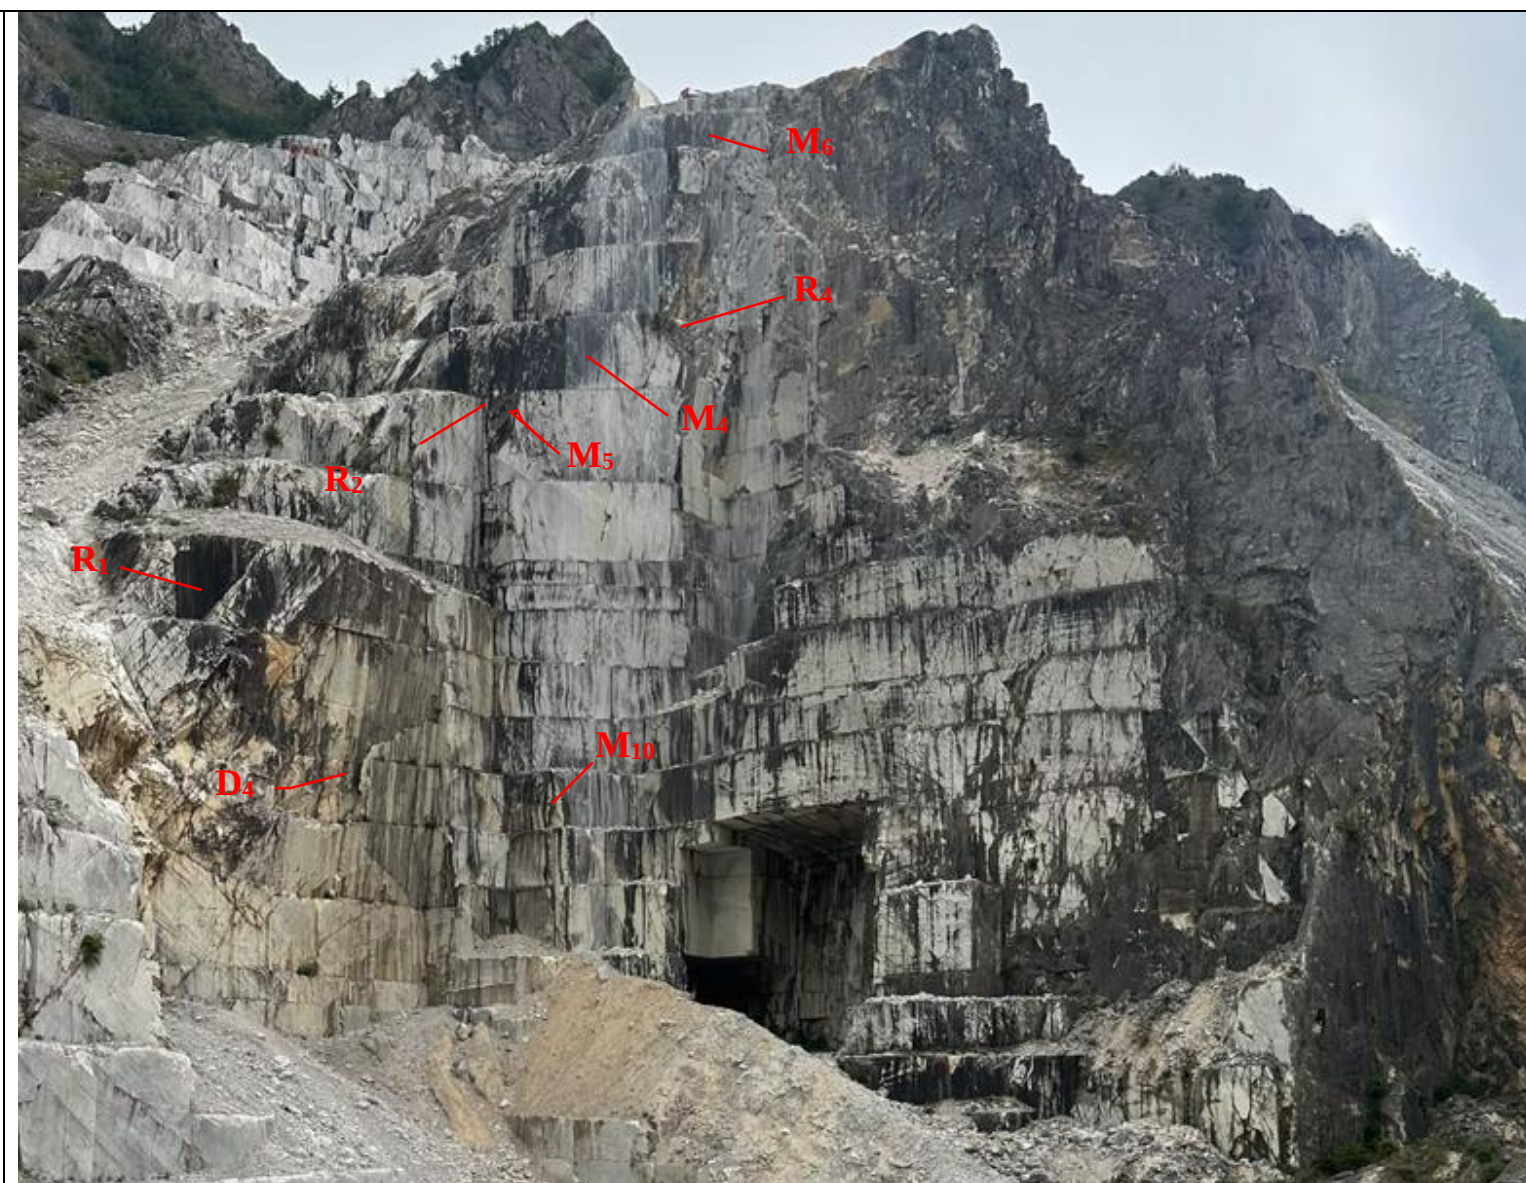
Foto 12: Settore Meridionale, particolare Dominio inferiore, progetto 2026.

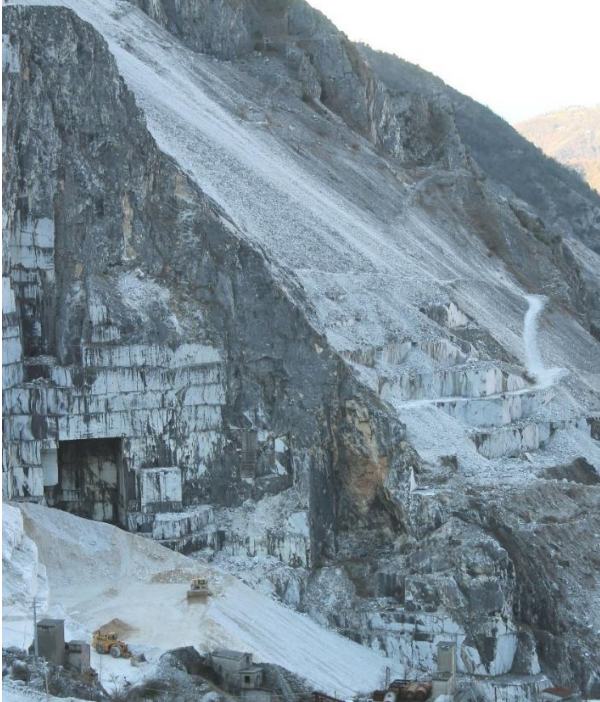
| Foto 13: panoramica della tecchia W dalle adiacenze dell’entrata di q. 558.25m s.l.m. del cantiere AS1 della cava 42 Amministrazione. | Foto 14: panoramica della tecchia W dalla stessa posizione, all’incirca della foto 13 |

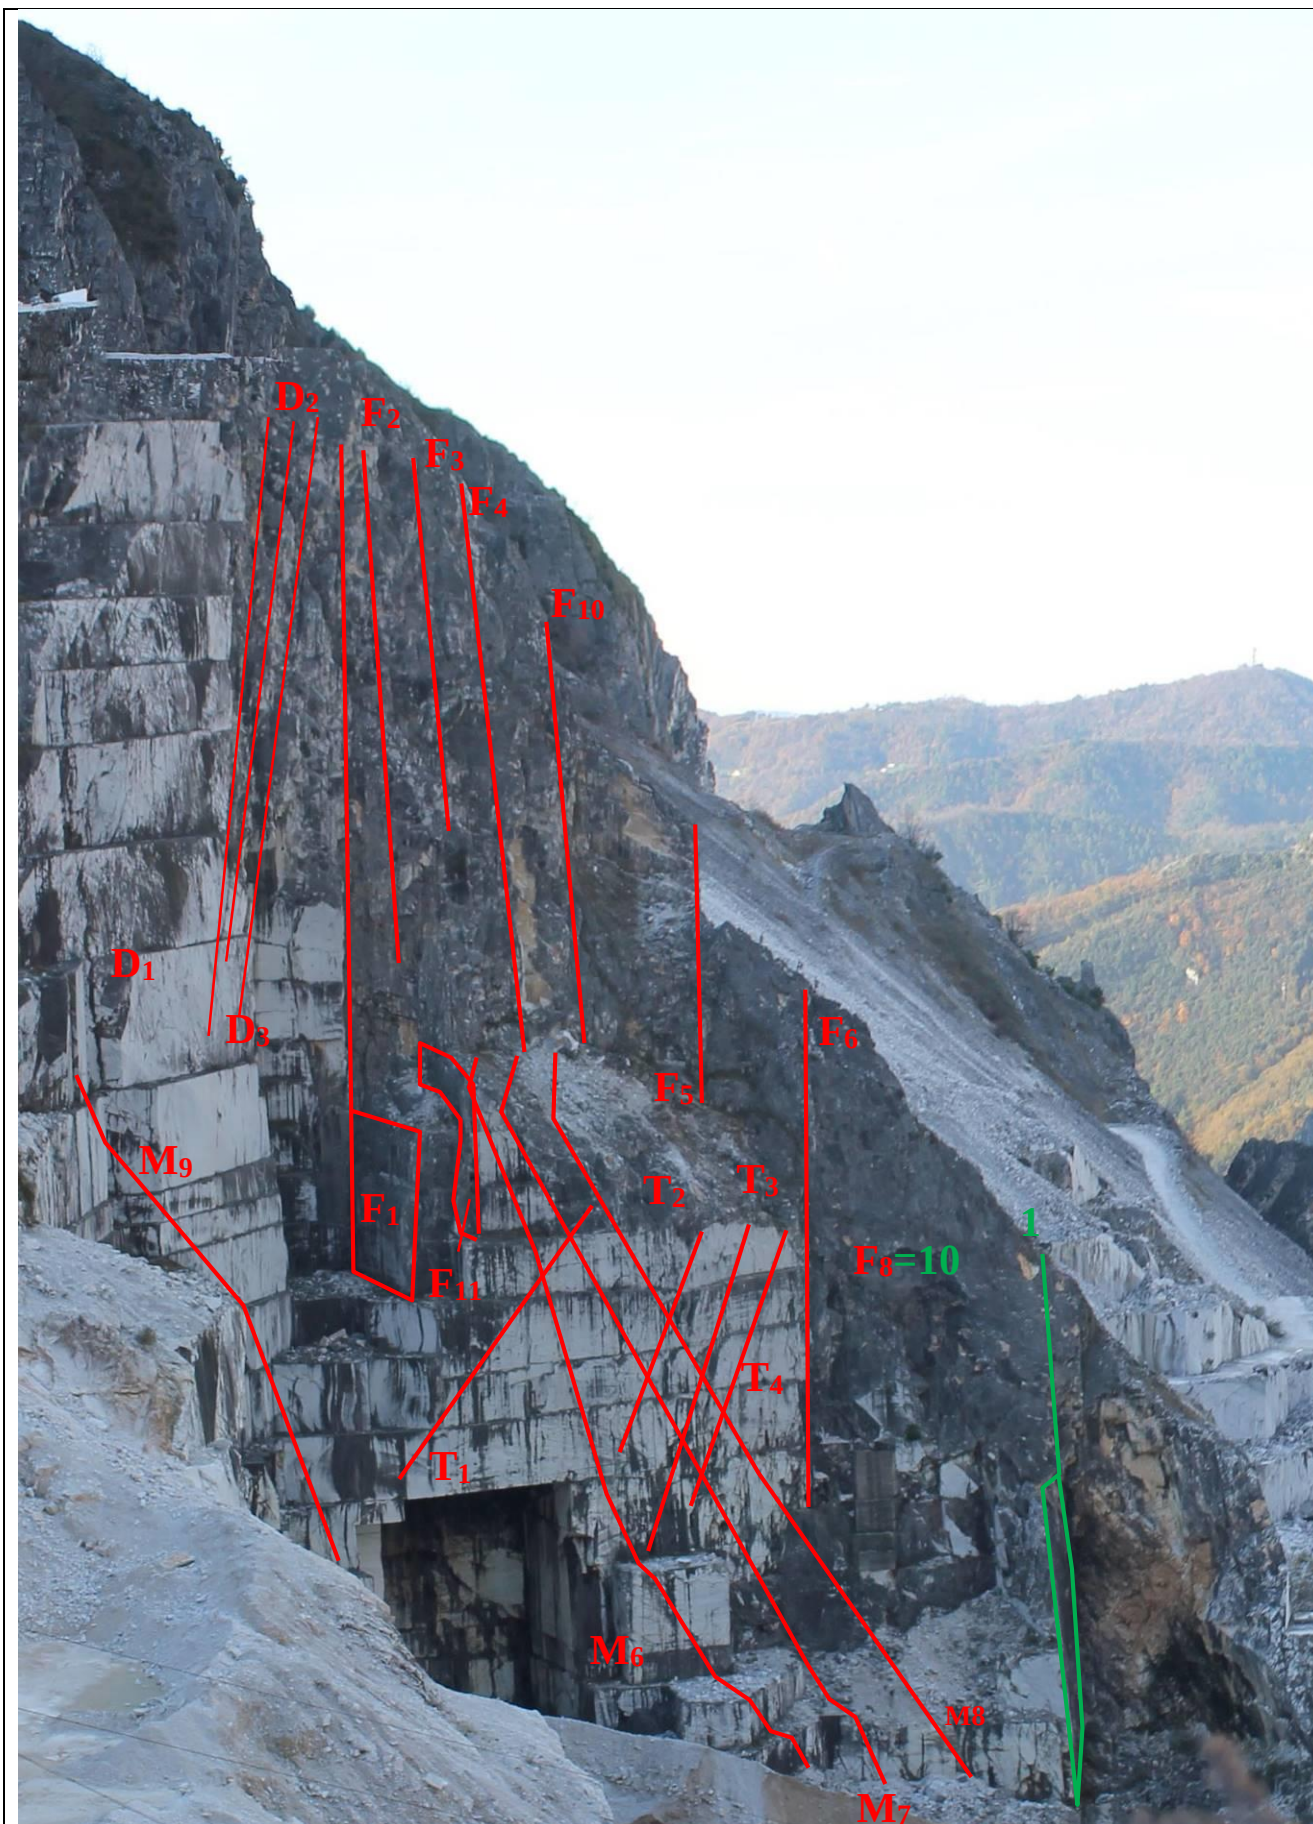
Foto 17: Variante: Stato attuale definizione delle discontinuità principali rilevate e all'interno del settore centrale viste dalla strada asfaltata di comparto.

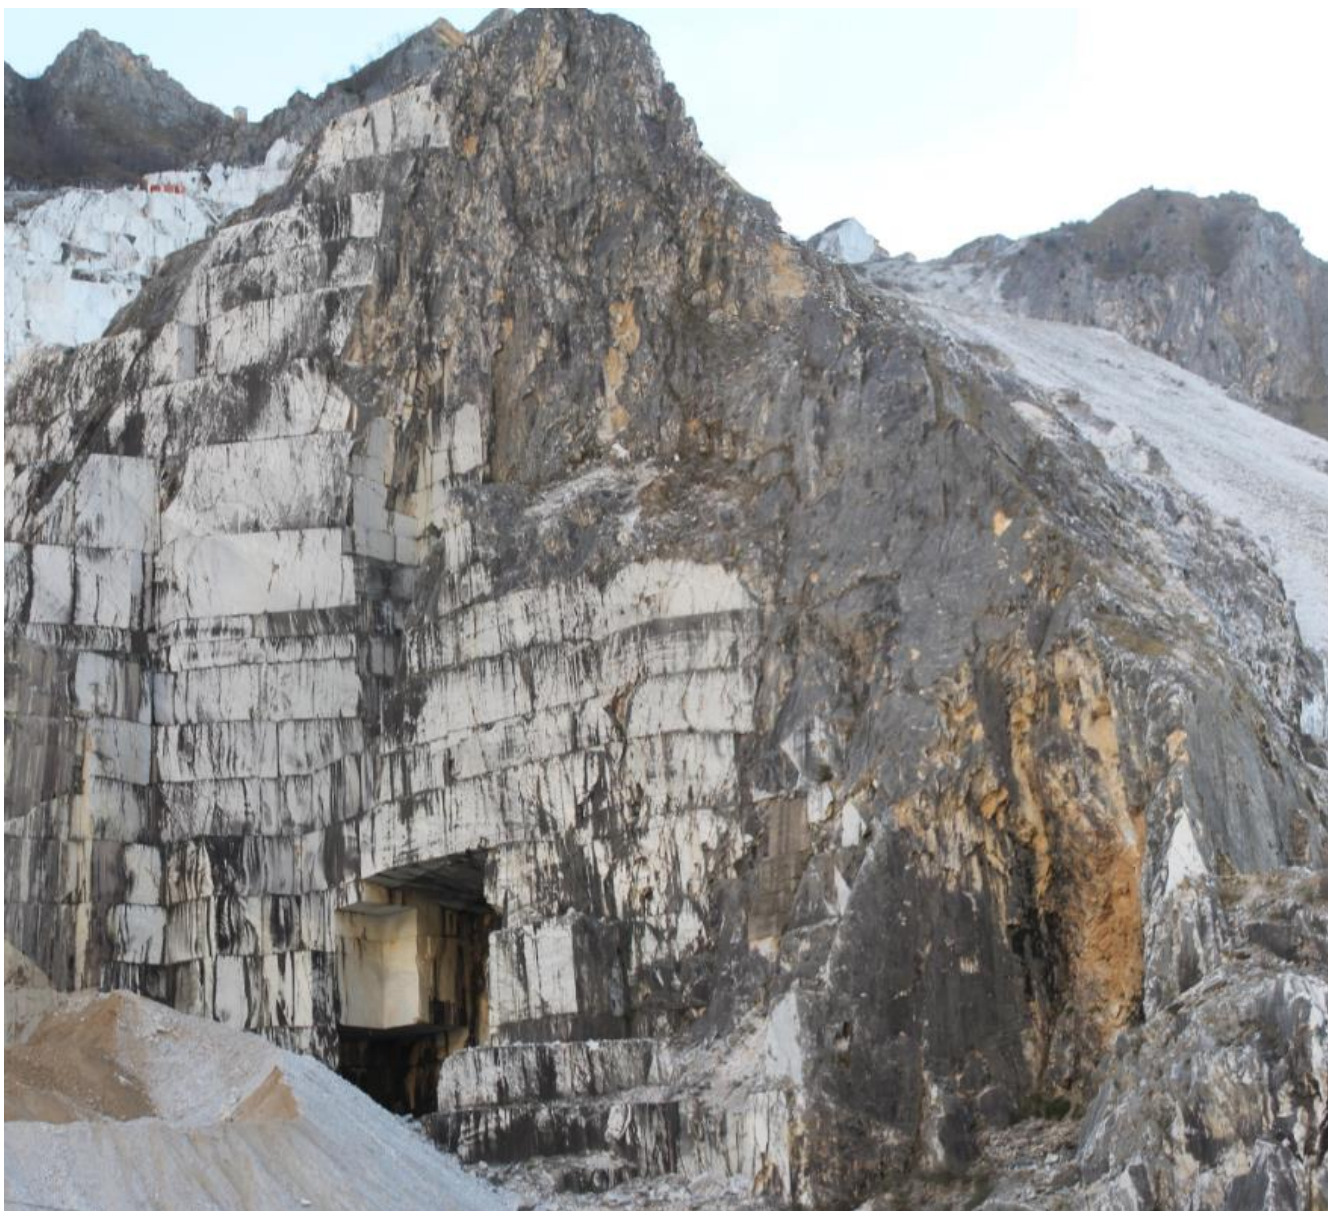
Figura 3: Ripresa della tecchia esposta a NE con il sottocala.

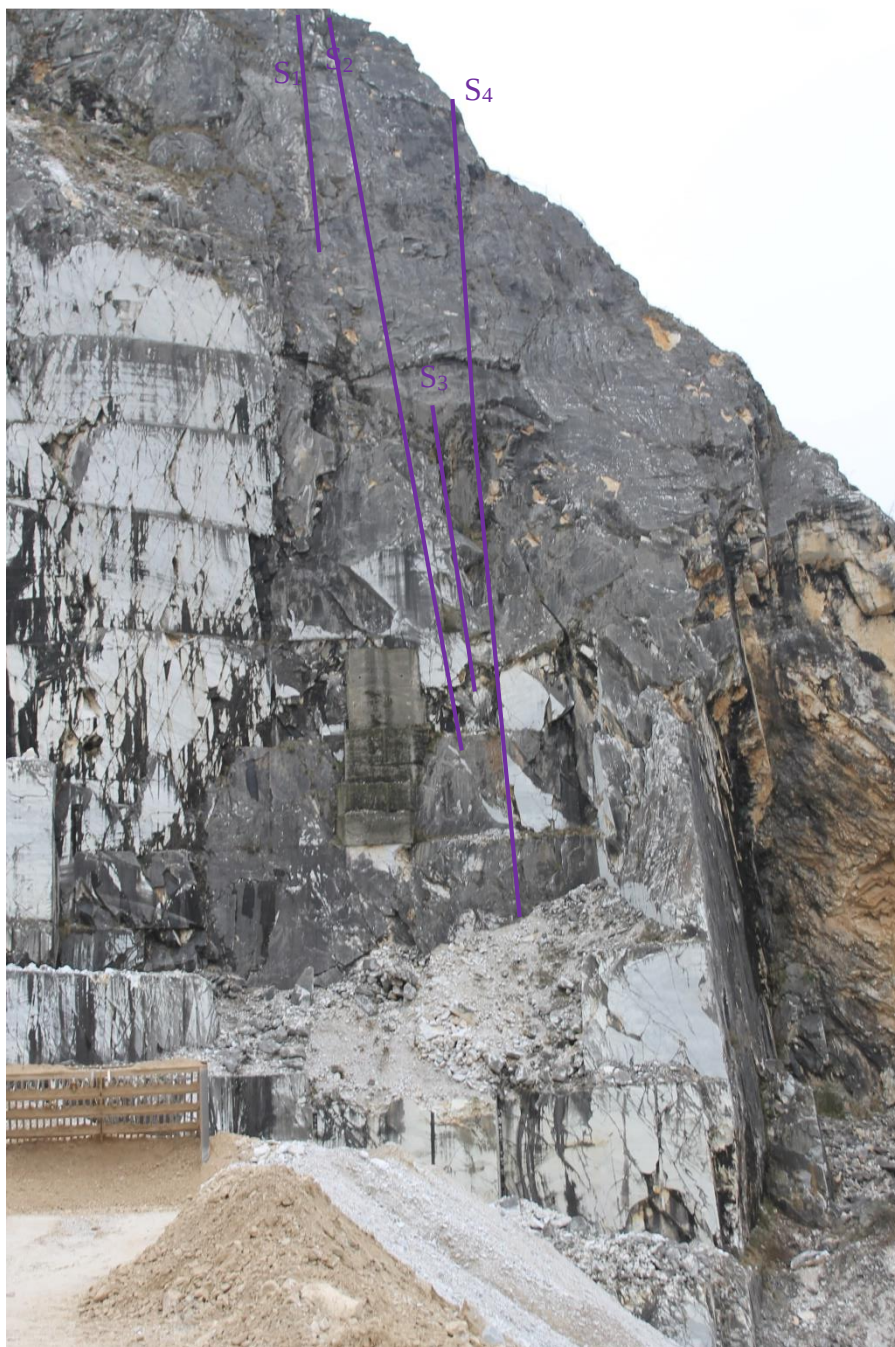
Foto 19: Settore Settentrionale, panoramica Dominio esterno (Dse) con evidenziate le principali fratture.
